## Baumgutachten

durchgeführt von Peter Baldauf, Fachagrarwirt für Baumpflege und Baumsanierung  
durchgeführt am 08.01.2020

#### **Tilia cordata, Winterlinde, Plakettencode 402630:**

#### **Alnus glutinosa, Schwarz-Erle, Plakettencode 402631:**

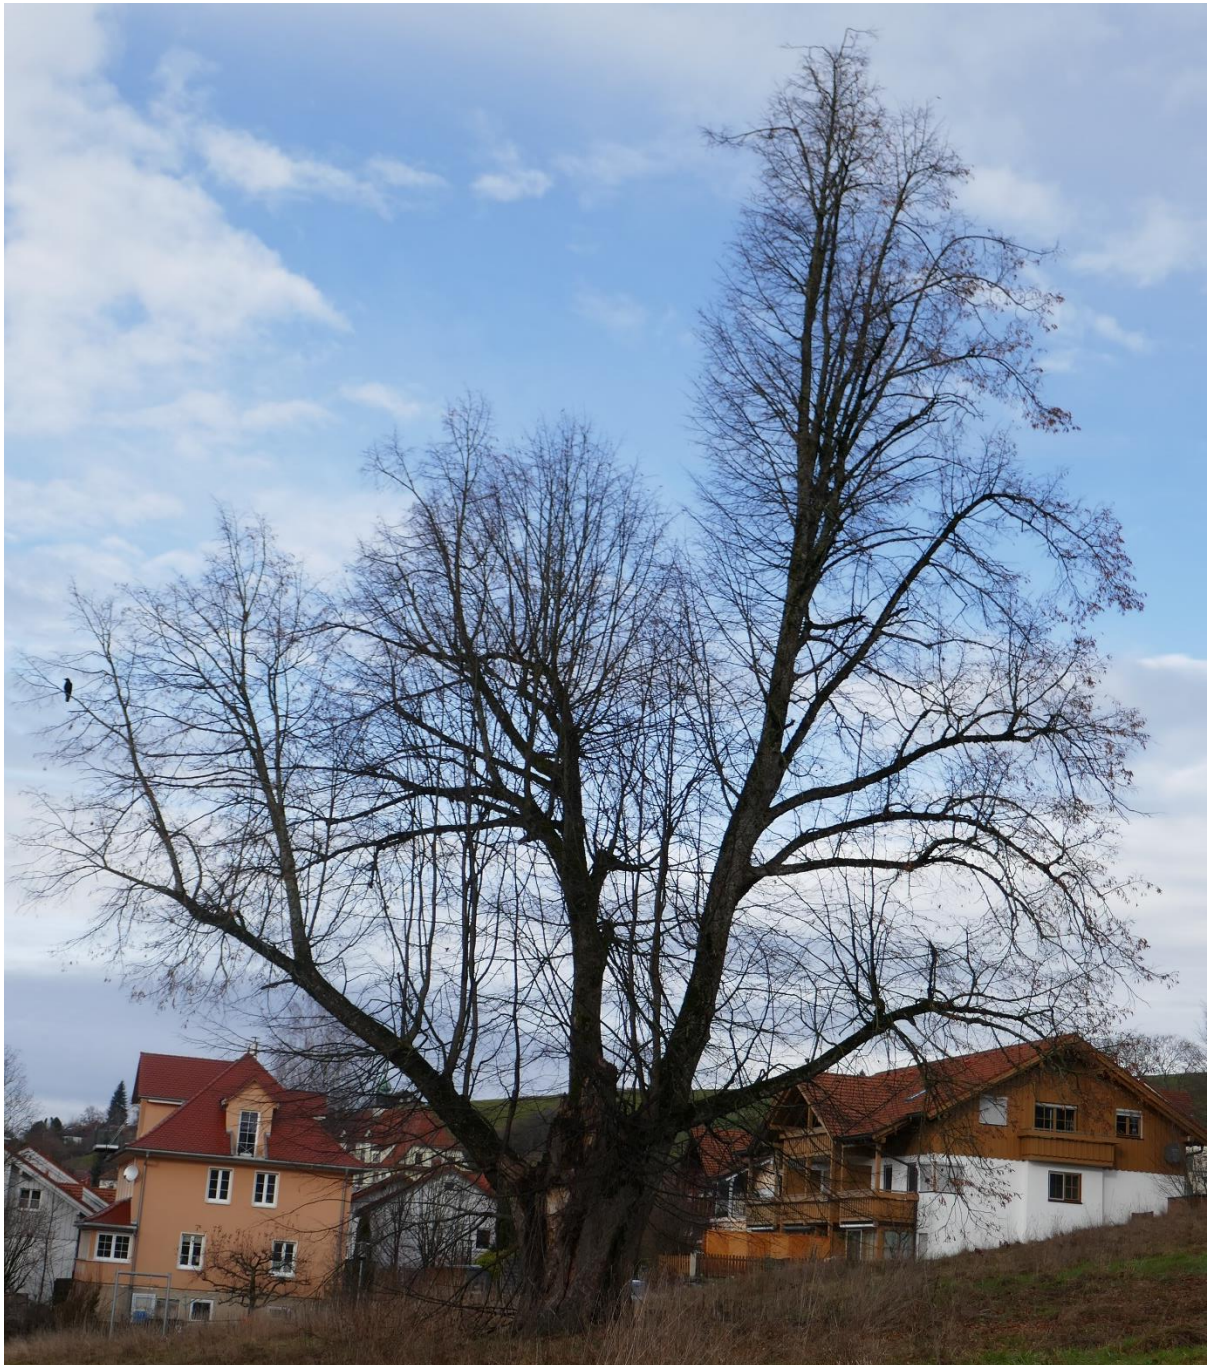
Der Baum zeigt einen großen Schaden am Stammkopf auf (Ausbruch eines Hauptstämmings in der Vergangenheit). Die dadurch ausgehende Fäule breitet sich großräumig aus. Die noch bestehenden Hauptstämme sind an Ihrer Anbindung durch einen aufgerissenen Zwiesel nur noch schlecht miteinander verbunden. Zudem kann man in Rissen den Brandkrustenpilz erkennen. Der Pilz erzeugt eine intensive Fäule im Wurzelbereich und in der Stammbasis.

Linde, Ausbruchstelle eines Stämmlings

- Rodung oder Kronensicherungsschnitt, 50-70% der Baumhöhe
- Jährliche Begutachtung

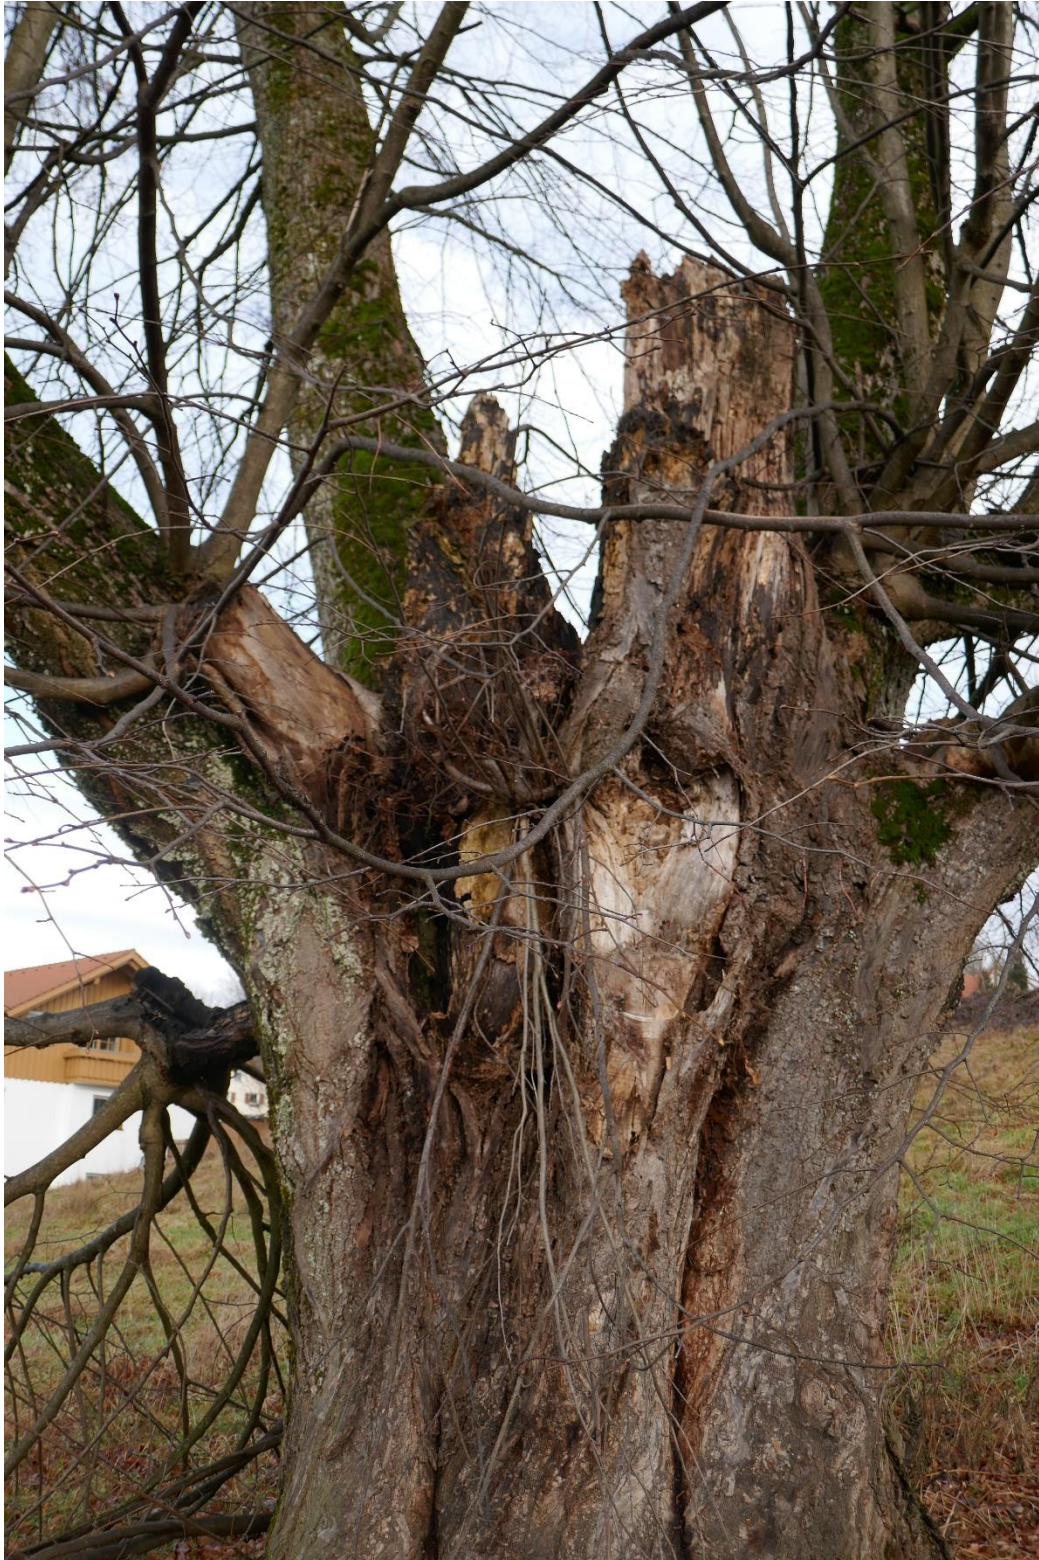
Der Baum ist sehr stark geschädigt. Durch mehrere Faktoren (Faulstellen Stammkopf, aufgerissener Zwiesel, Brandkrustenpilz) ist **der Baum nicht standsicher und nicht verkehrssicher**.

Linde, Fäule Stammkopf

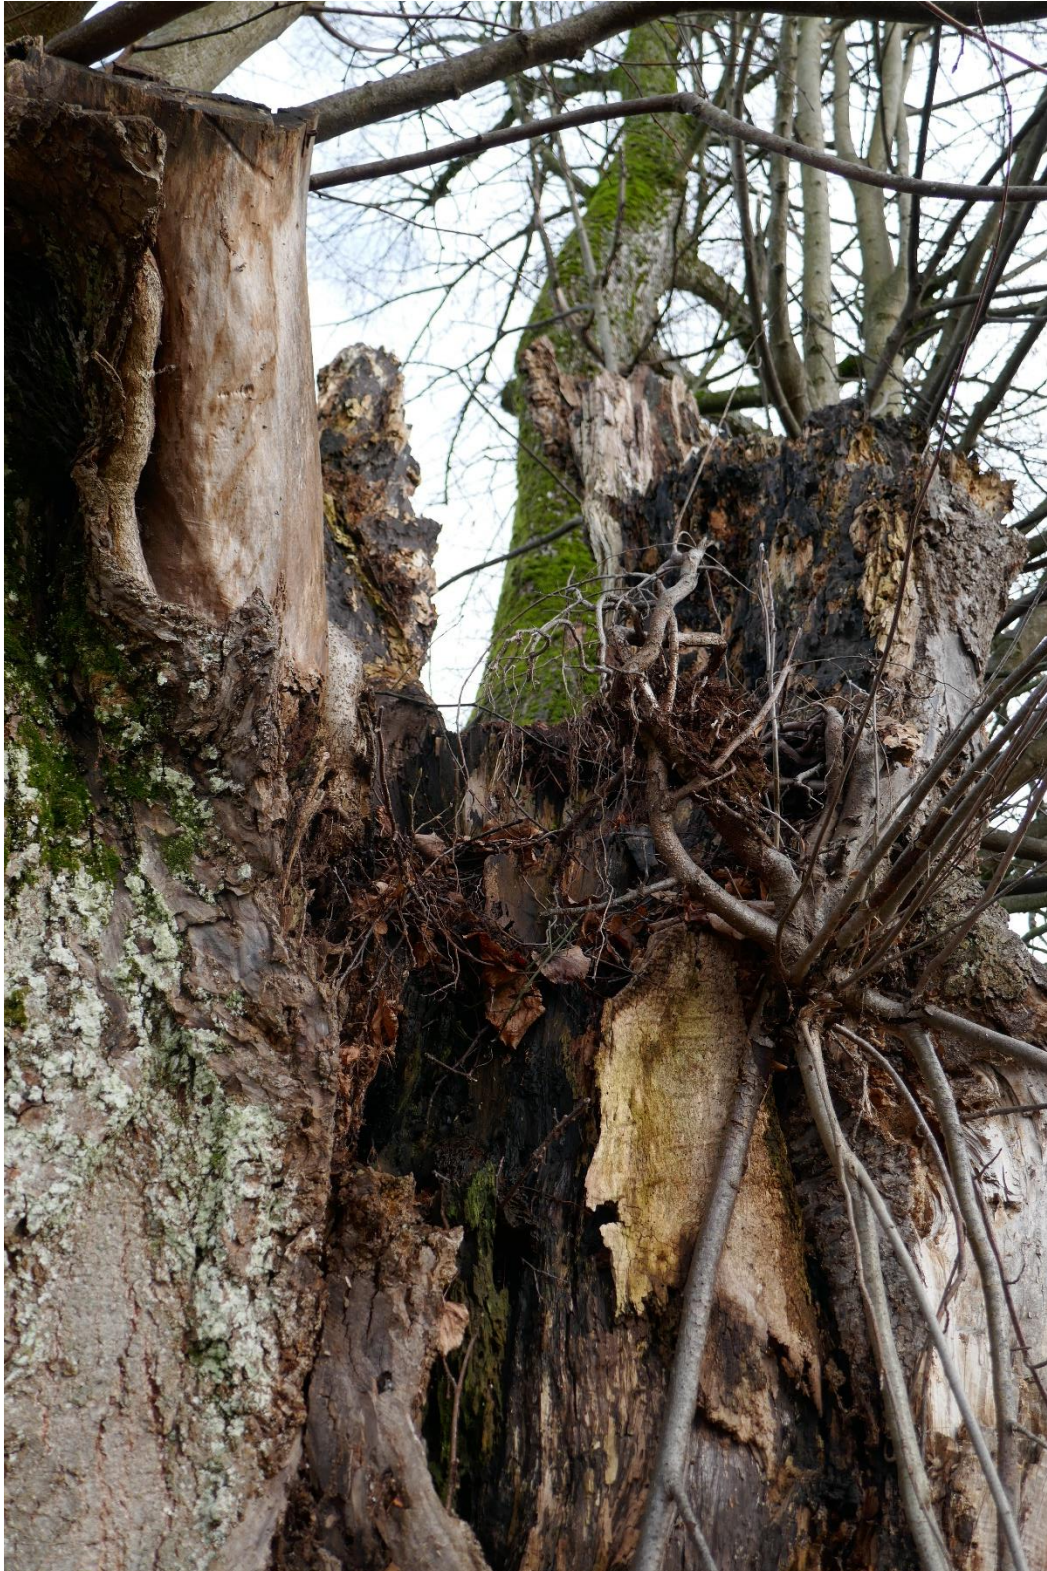
Linde, Aufgerissener Zwiesel (beachte Meterstab)

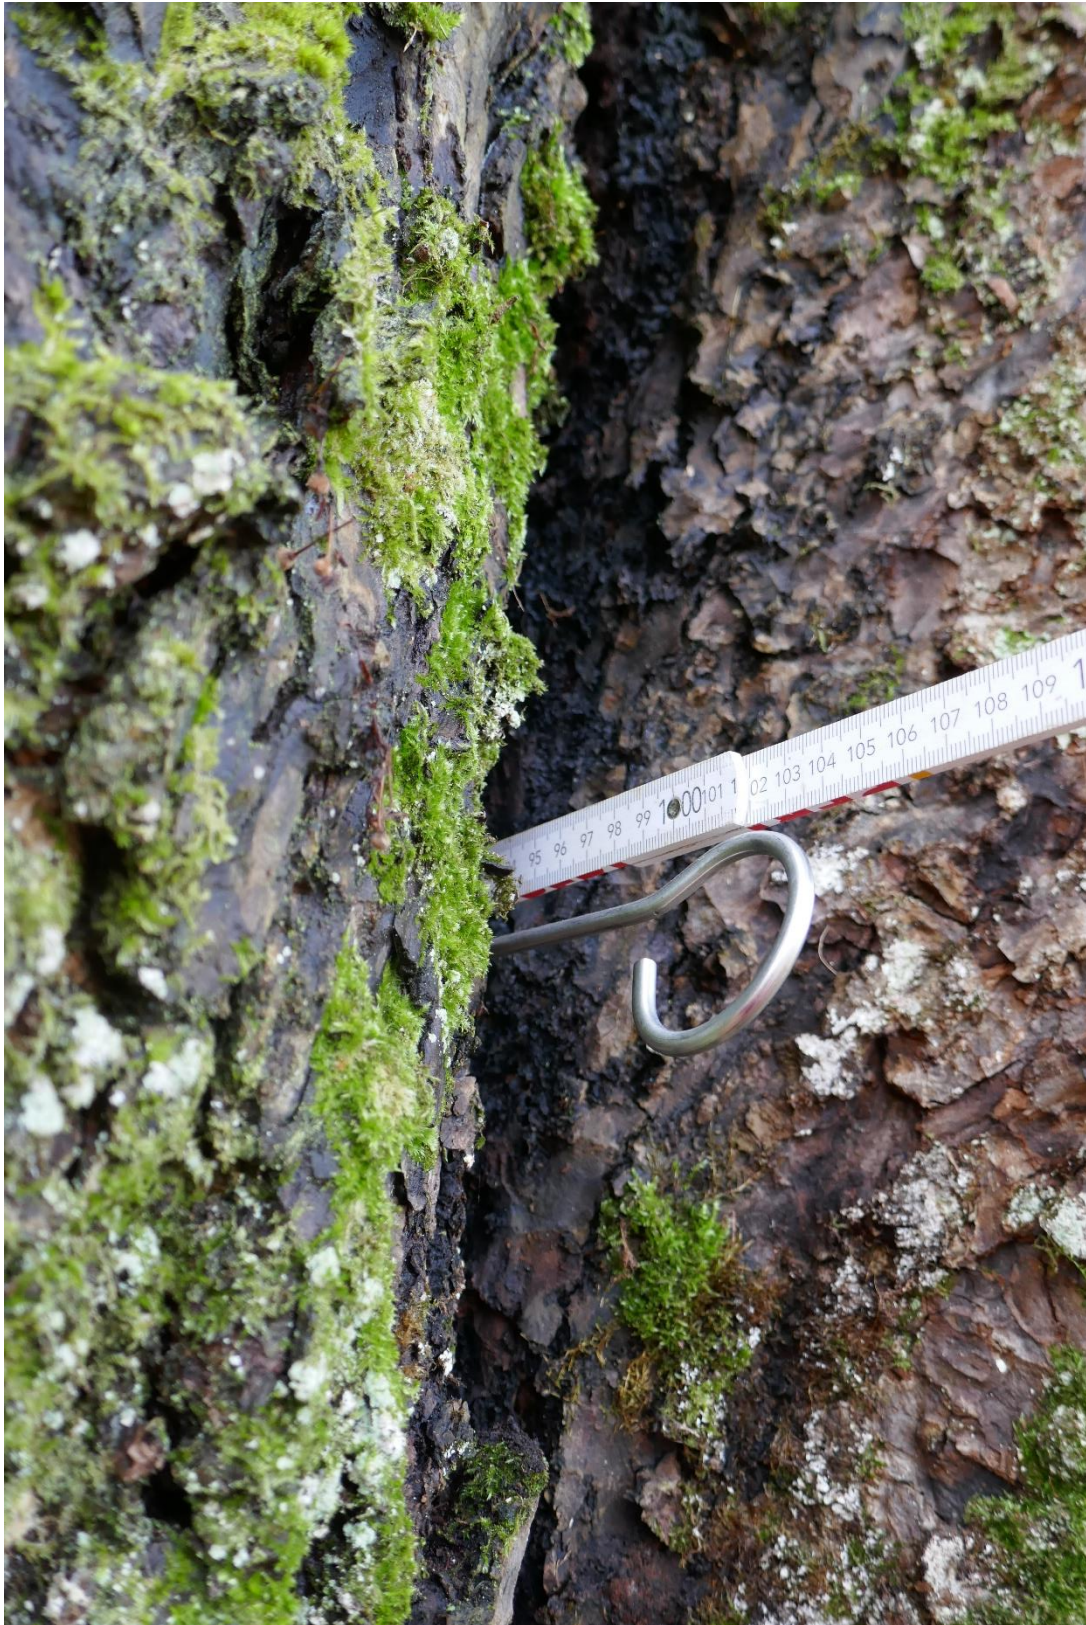
Linde, Brandkrustenpilz (schwarze „Bläßchen“)

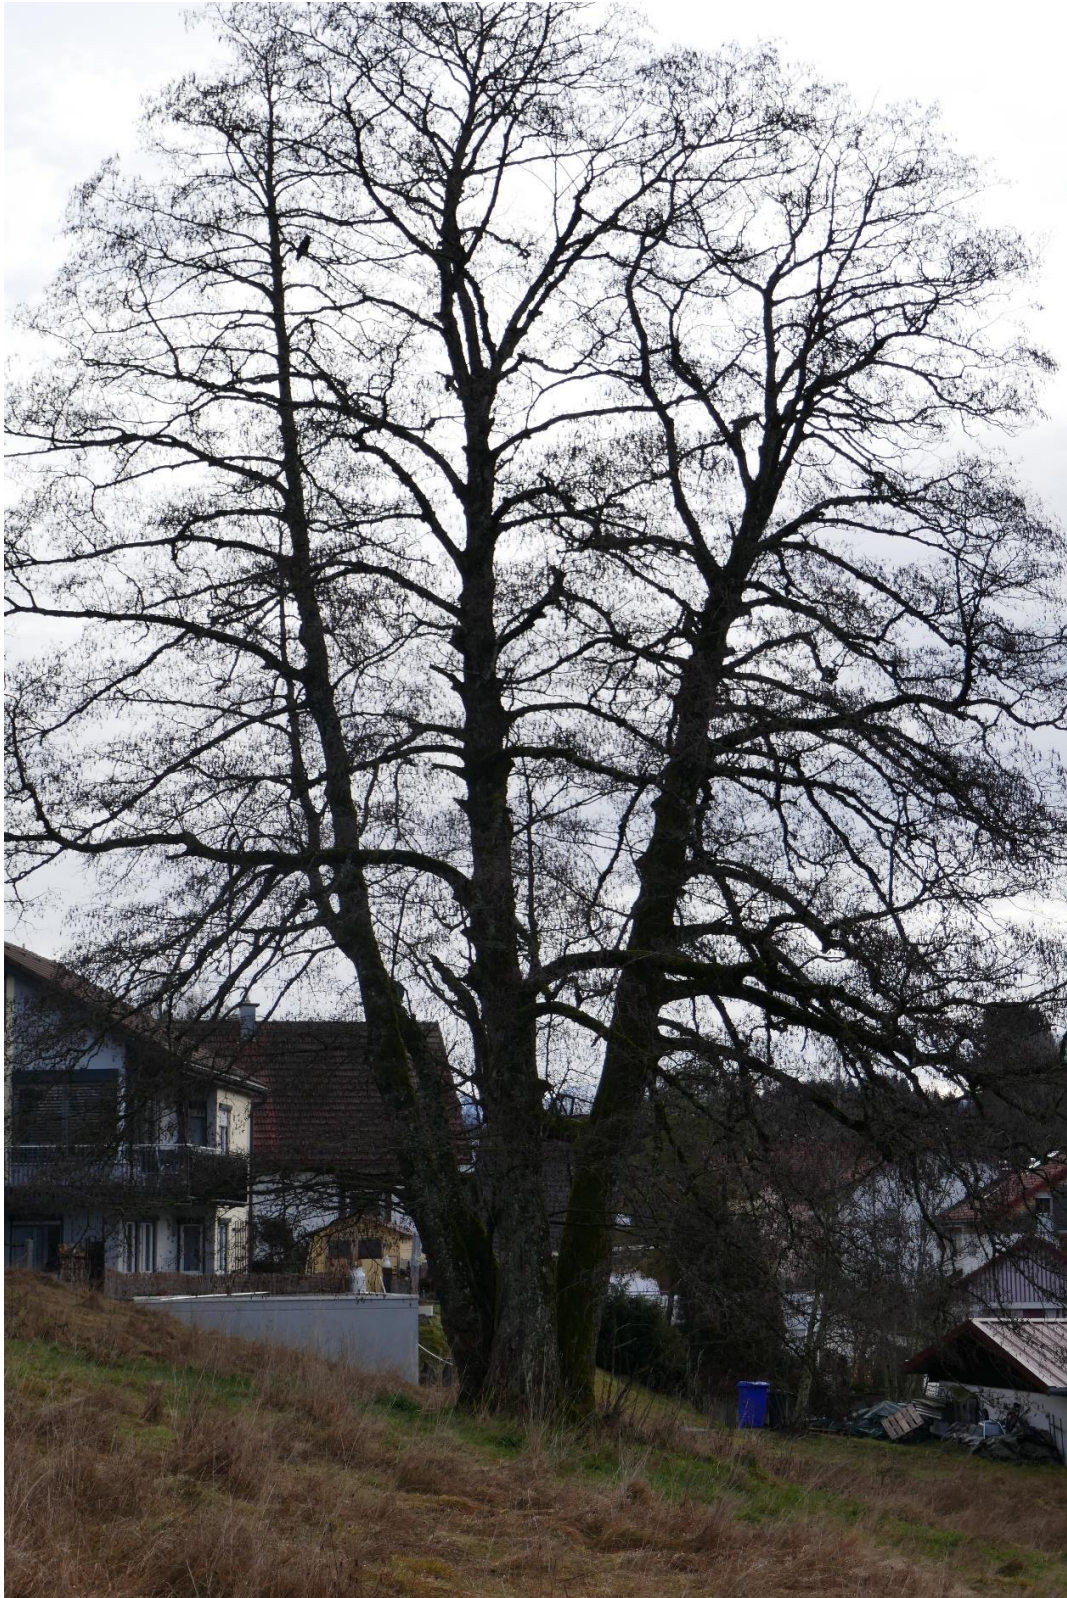
Der 3-stämmige Baum ist für die Art schon sehr alt. Kurze Jahrestriebe, Spitzendürre und der hohe Totholzanteil zeigen auf eine abnehmende Vitalität. Am Wurzelanlauf und am unteren Stamm Rindenschäden, vermutlich durch Weidevieh, zu sehen. Ein abgestorbener Stämming steht auf den Wurzelanläufen. Ein Metallpfosten ist eingewachsen.

Erle, abgestorbener Stämmling

- Totholzentfernung
- Jährliche visuelle Kontrolle

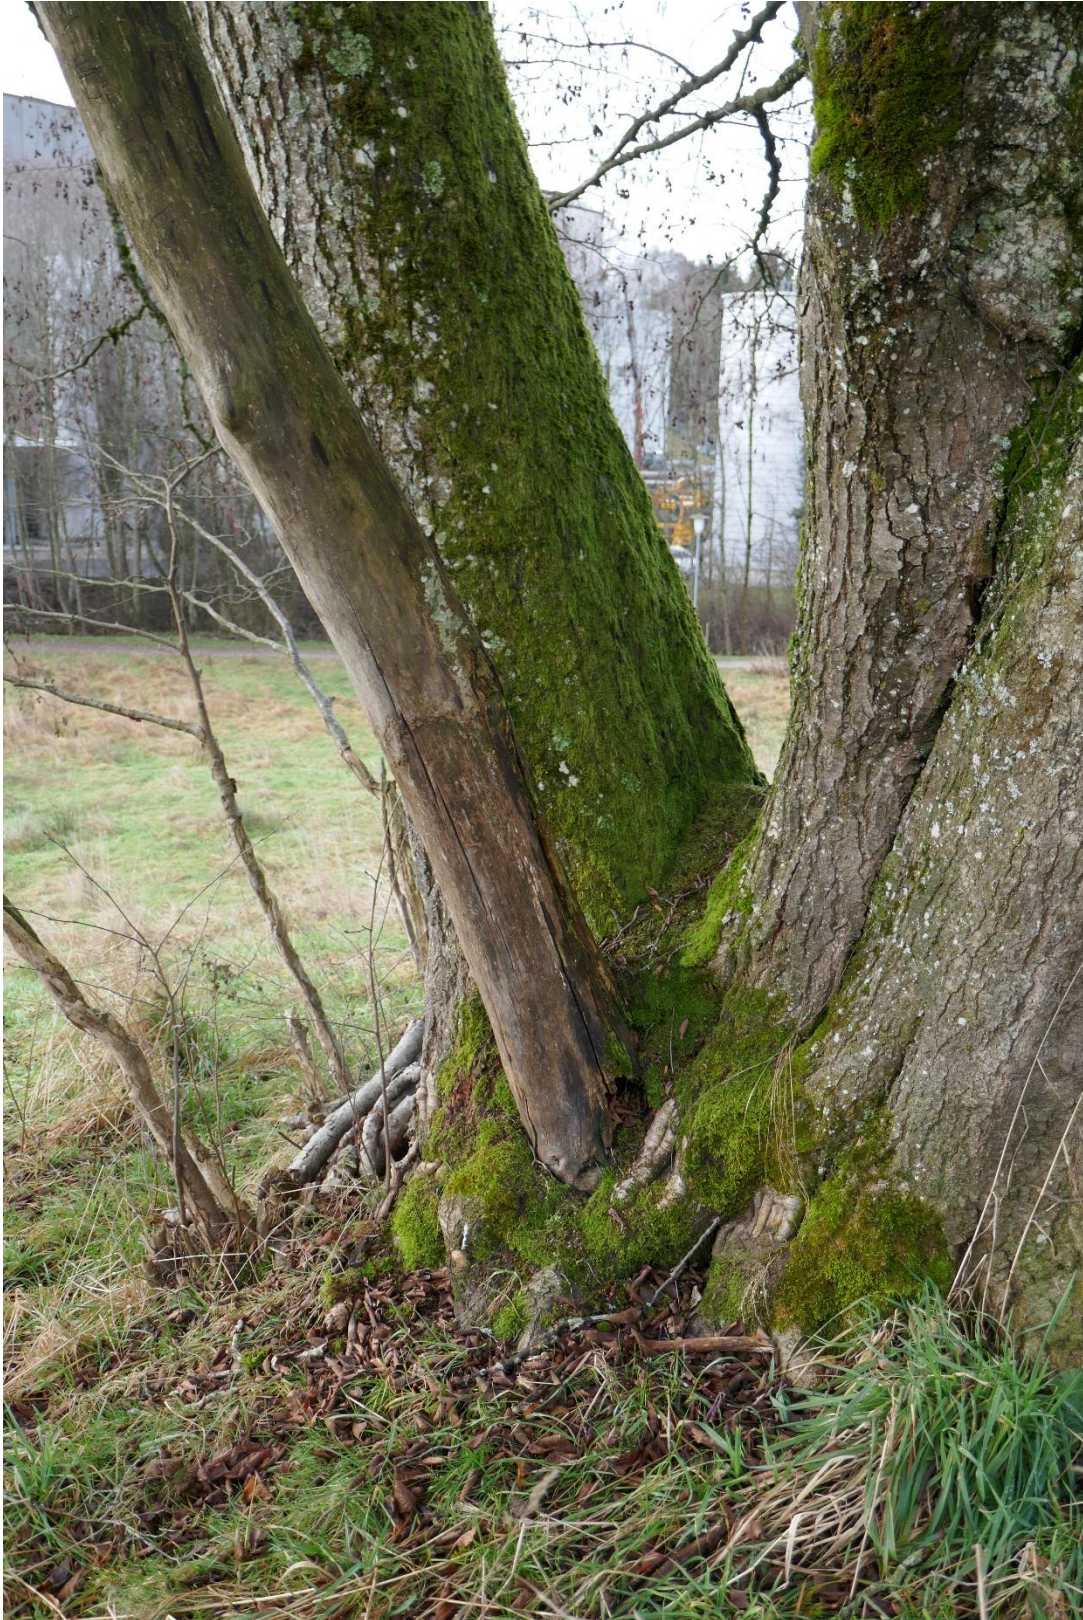
Erle, Rindenschäden, eingewachsenes Metall

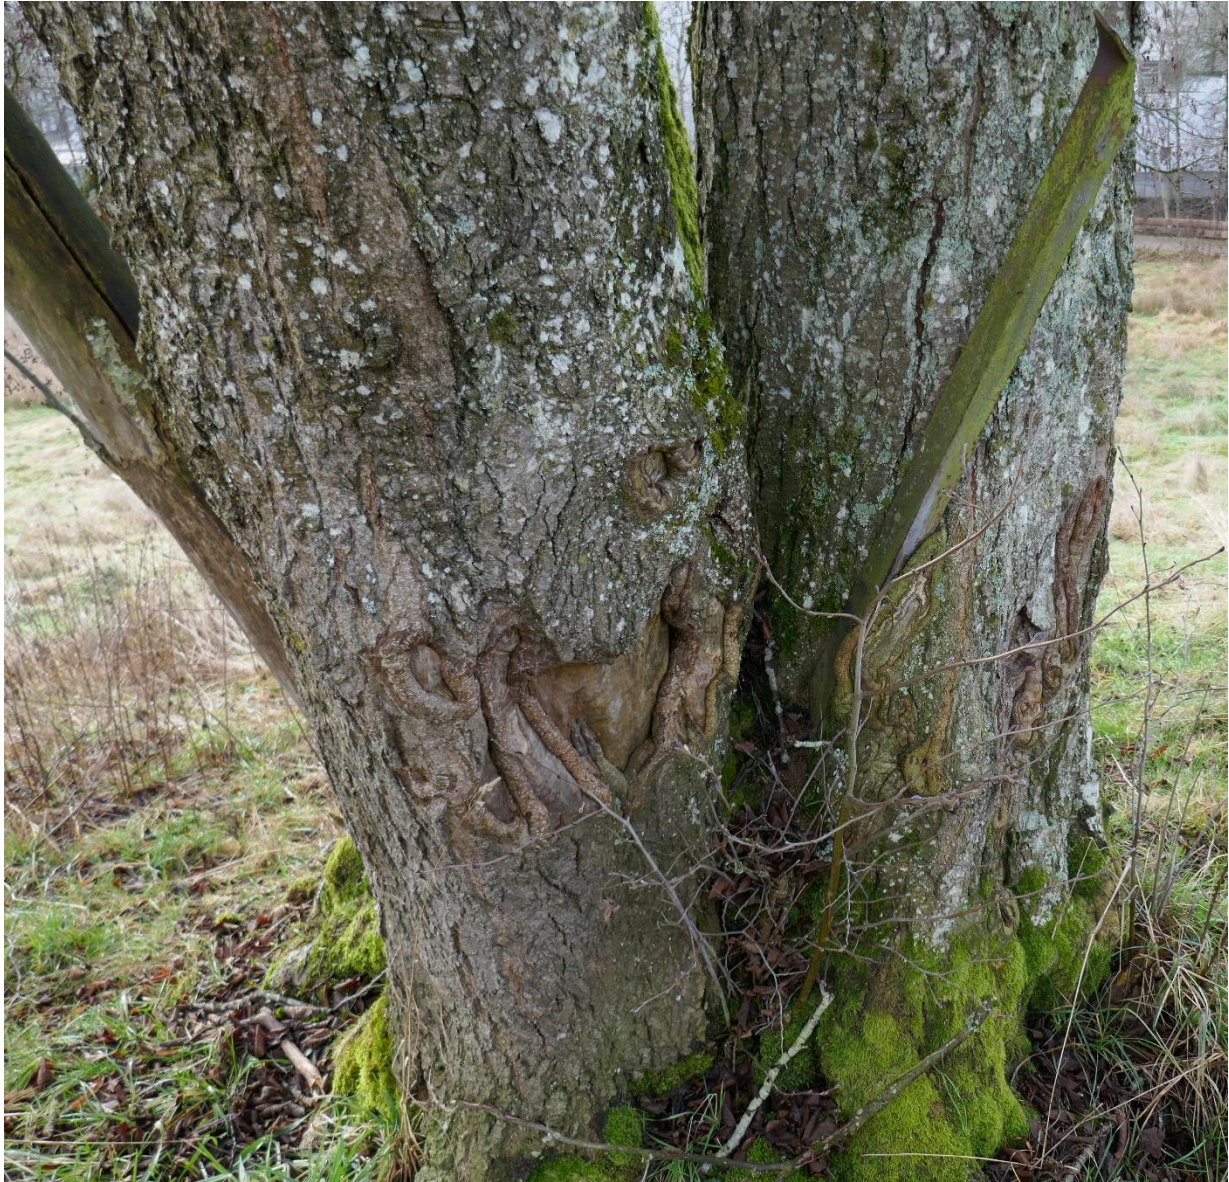
Der Baum befindet sich in der Resignationsphase, d.h. er wird in Zukunft die Baumkrone zurückbilden, da eine optimale Versorgung der äußeren Kronenteile (durch Trockensommer begünstigt) nicht mehr gewährleistet ist. Es ist mit vermehrter Totholzbildung zu rechnen. Auch werden Baumaßnahmen im Baumumfeld diesen Prozess beschleunigen. Die Lebenserwartung (Reststandzeit) wird gering eingestuft.

Erle, Spitzendürre
