Baumgutachten

durchgeführt von Peter Baldauf, Fachagrarwirt für Baumpflege und Baumsanierung
durchgeführt am 08.01.2020

Projekt: Markt Heimenkirch

Ortsteil / Kostenstelle: Baugebiet Herz-Jesu-Heim Str.

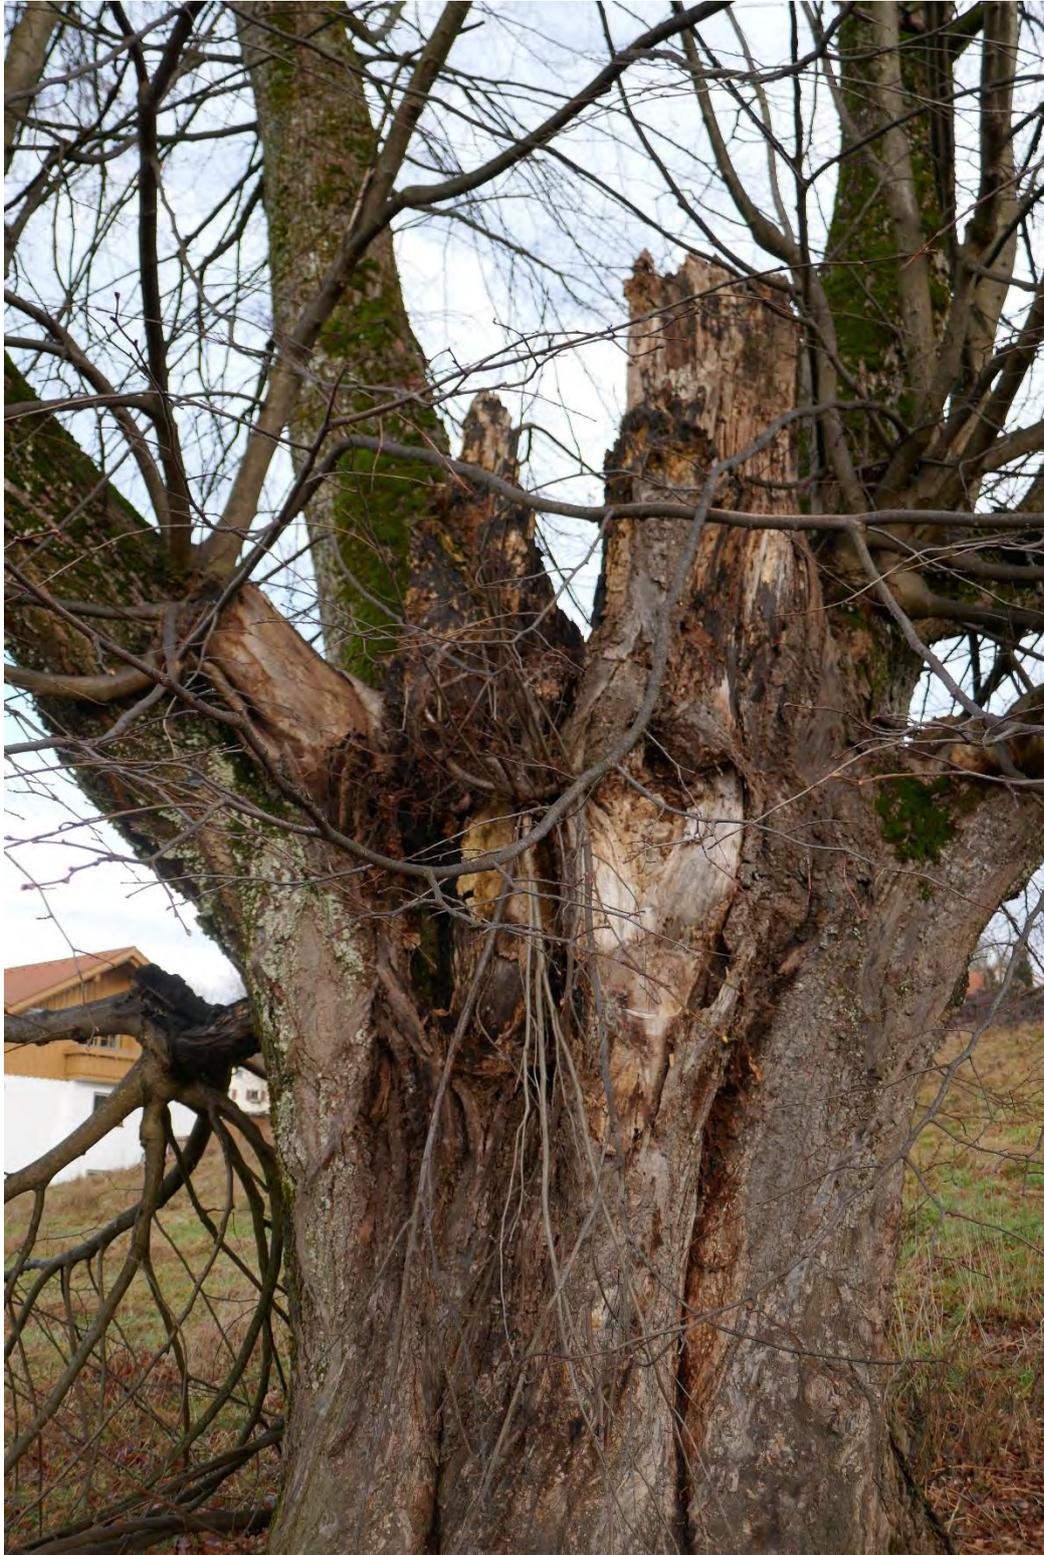
Der Baum zeigt einen großen Schaden am Stammkopf auf (Ausbruch eines Hauptstämmings in der Vergangenheit). Die dadurch ausgehende Fäule breitet sich großräumig aus. Die noch bestehenden Hauptstämme sind an Ihrer Anbindung durch einen aufgerissenen Zwiesel nur noch schlecht miteinander verbunden. Zudem kann man in Rissen den Brandkrustenpilz erkennen. Der Pilz erzeugt eine intensive Fäule im Wurzelbereich und in der Stammbasis.

Linde, Ausbruchstelle eines Stämmchens

- Rodung oder Kronensicherungsschnitt, 50-70% der Baumhöhe
- Jährliche Begutachtung

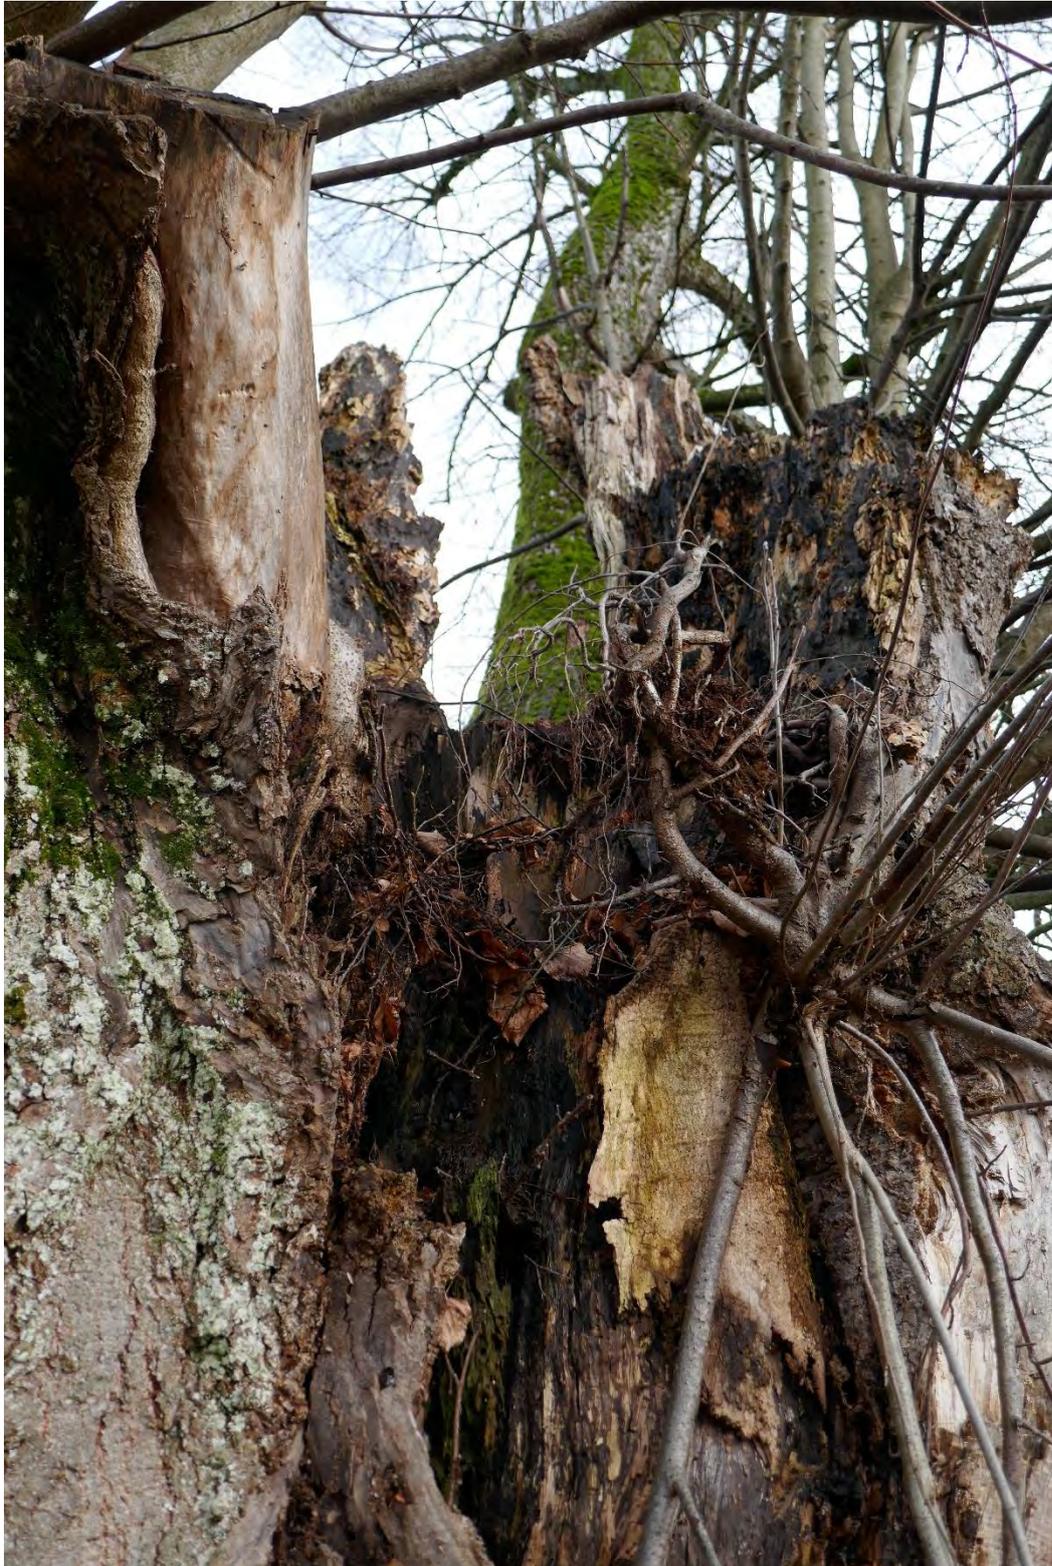
Linde, Fäule Stammkopf

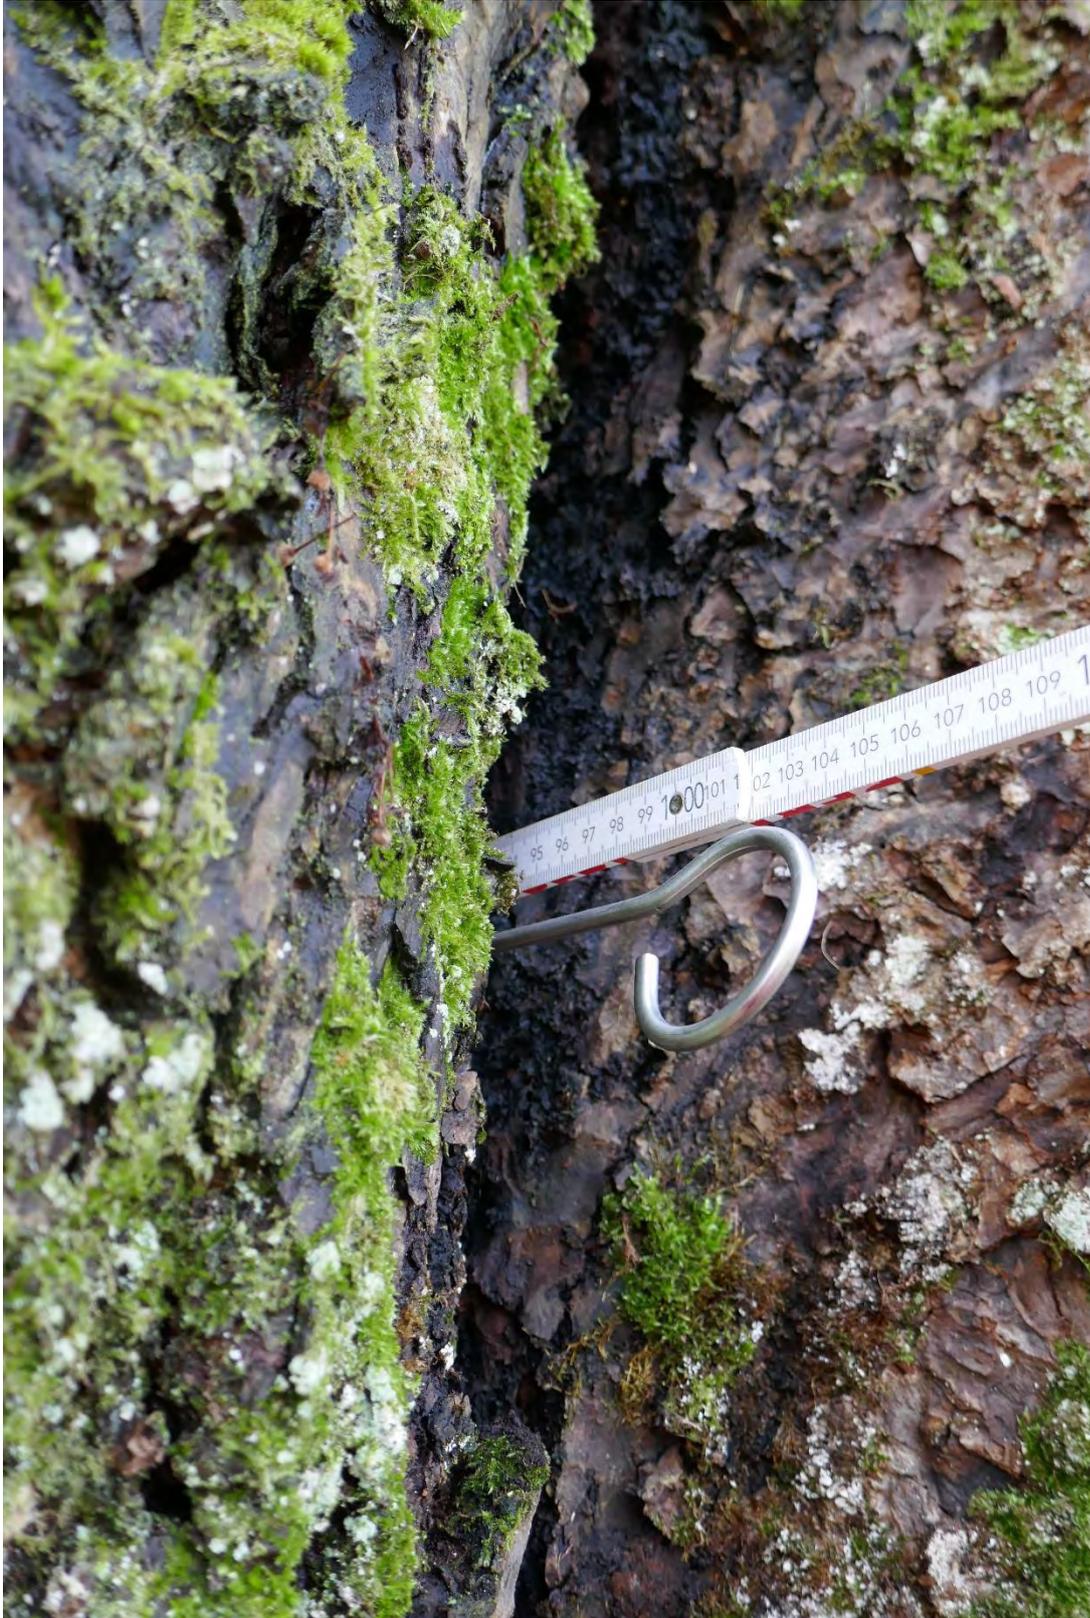
Linde, Aufgerissener Zwiesel (beachte Meterstab)

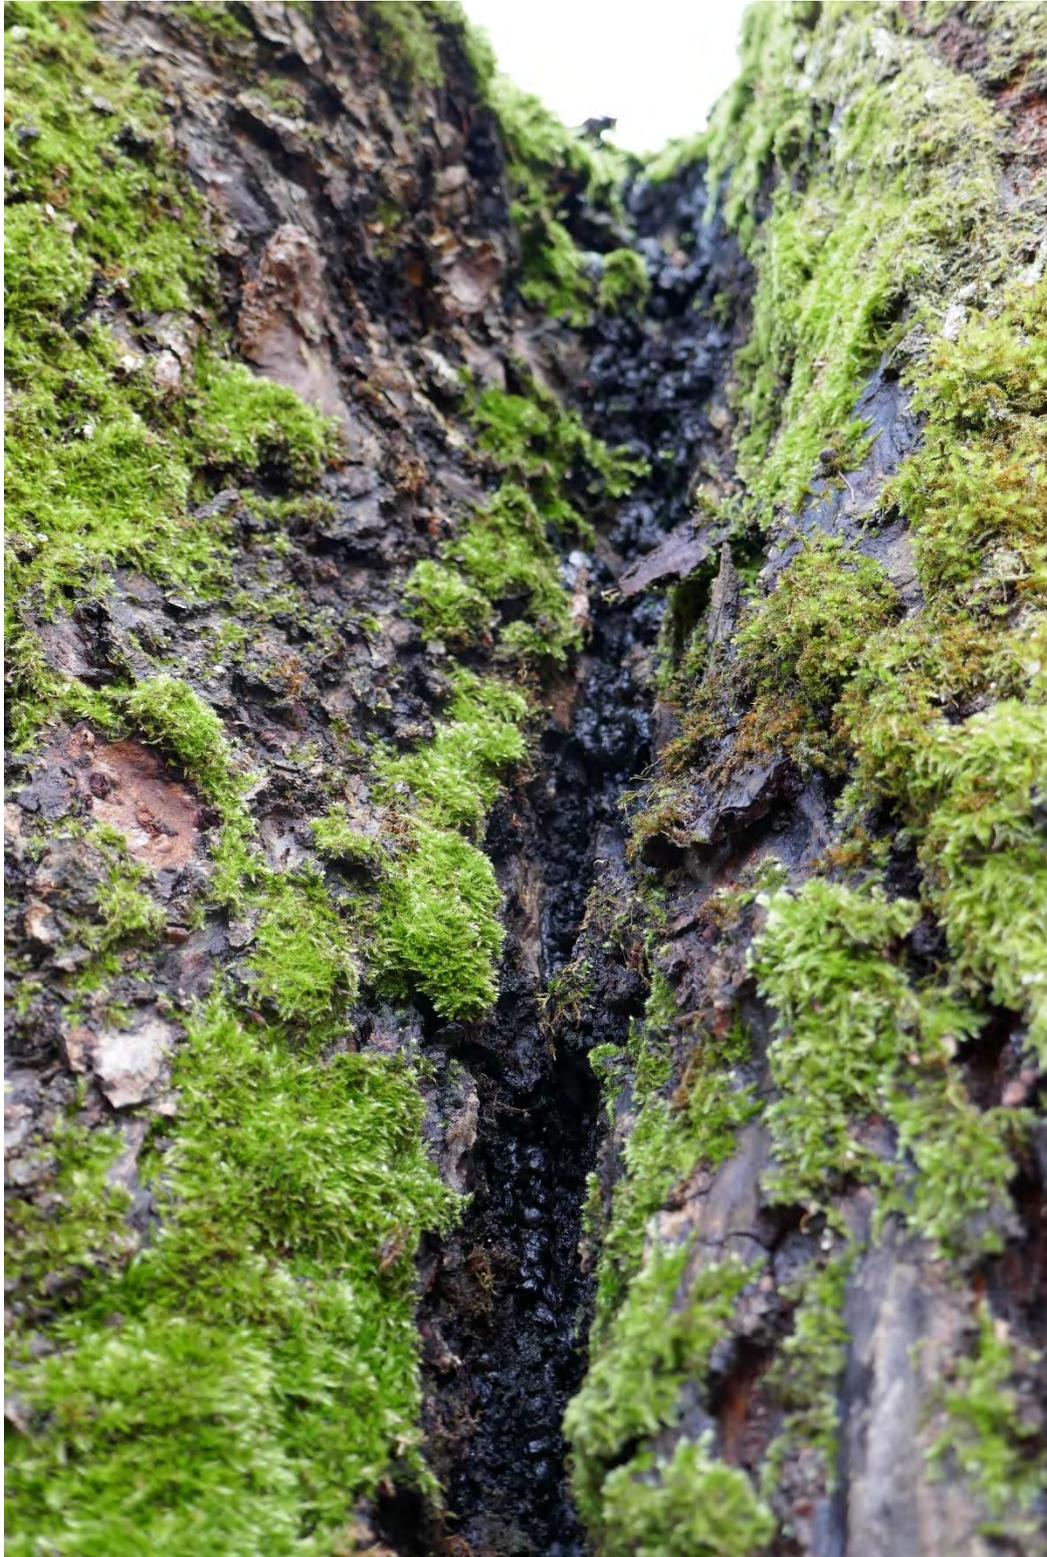
Linde, Brandkrustenpilz (schwarze „Bläßchen“)

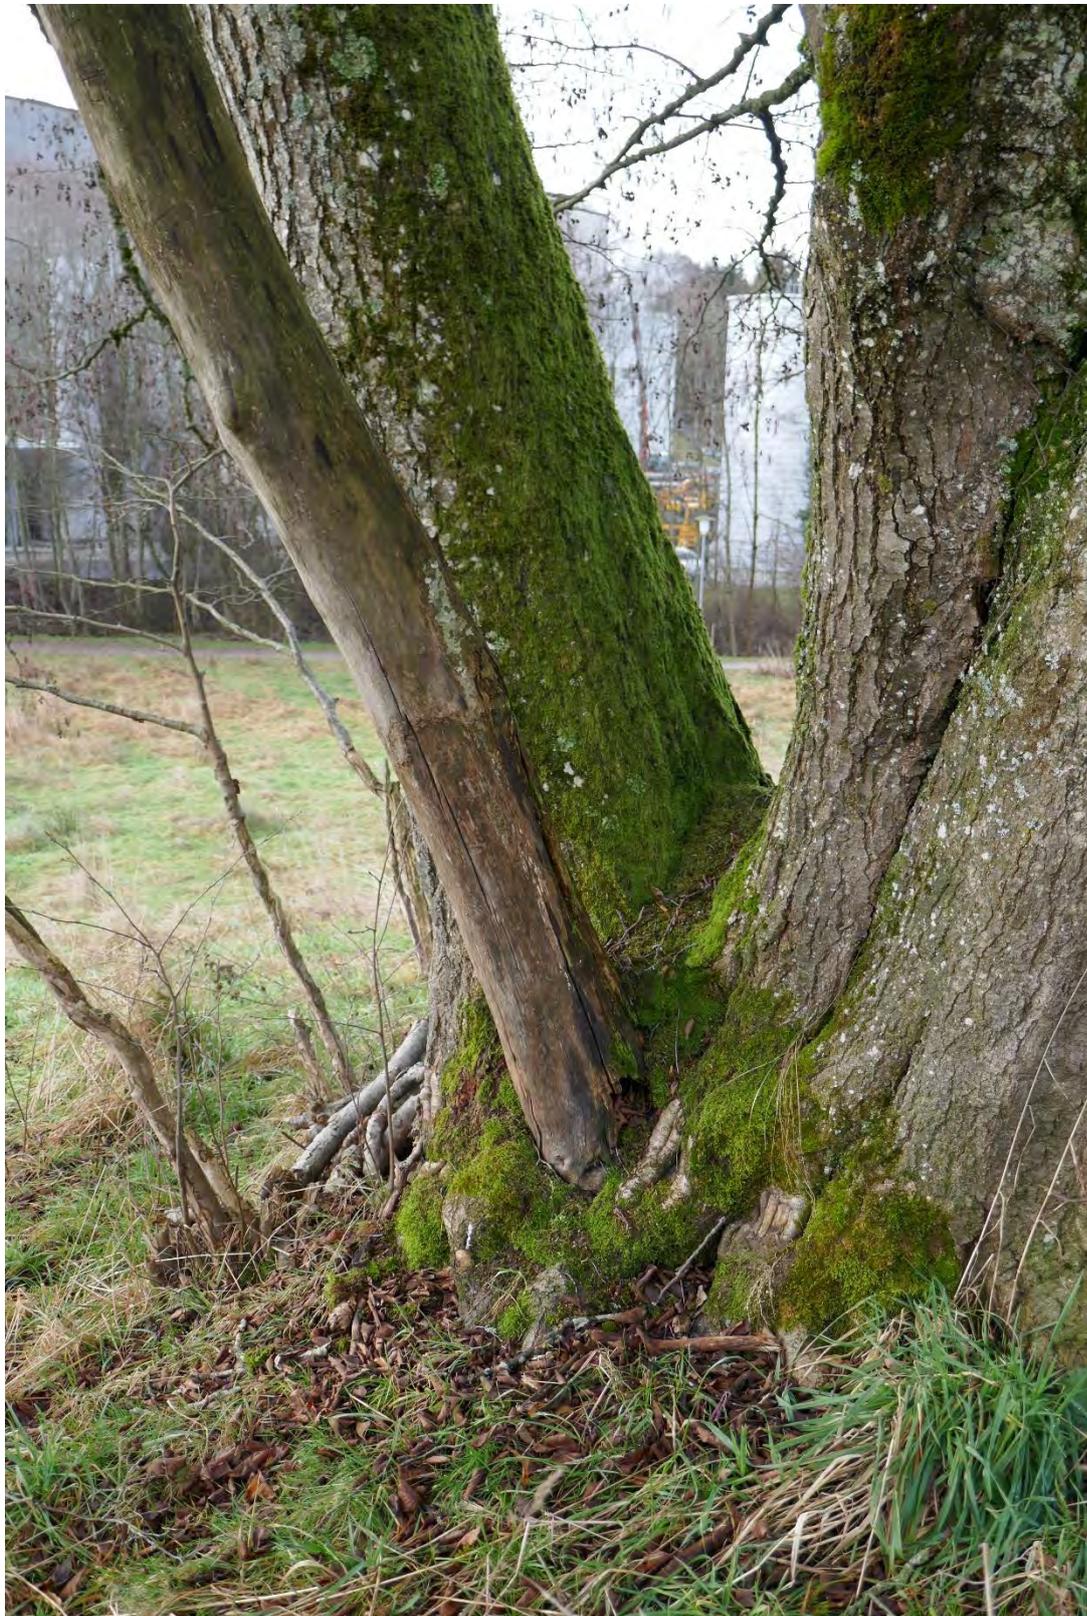
Der 3-stämmige Baum ist für die Art schon sehr alt. Kurze Jahrestriebe, Spitzendürre und der hohe Totholzanteil zeigen auf eine abnehmende Vitalität. Am Wurzelanlauf und am unteren Stamm Rindenschäden, vermutlich durch Weidevieh, zu sehen. Ein abgestorbener Stämming steht auf den Wurzelanläufen. Ein Metallpfosten ist eingewachsen.

Erle, abgestorbener Stämmling

- Totholzentfernung
- Jährliche visuelle Kontrolle

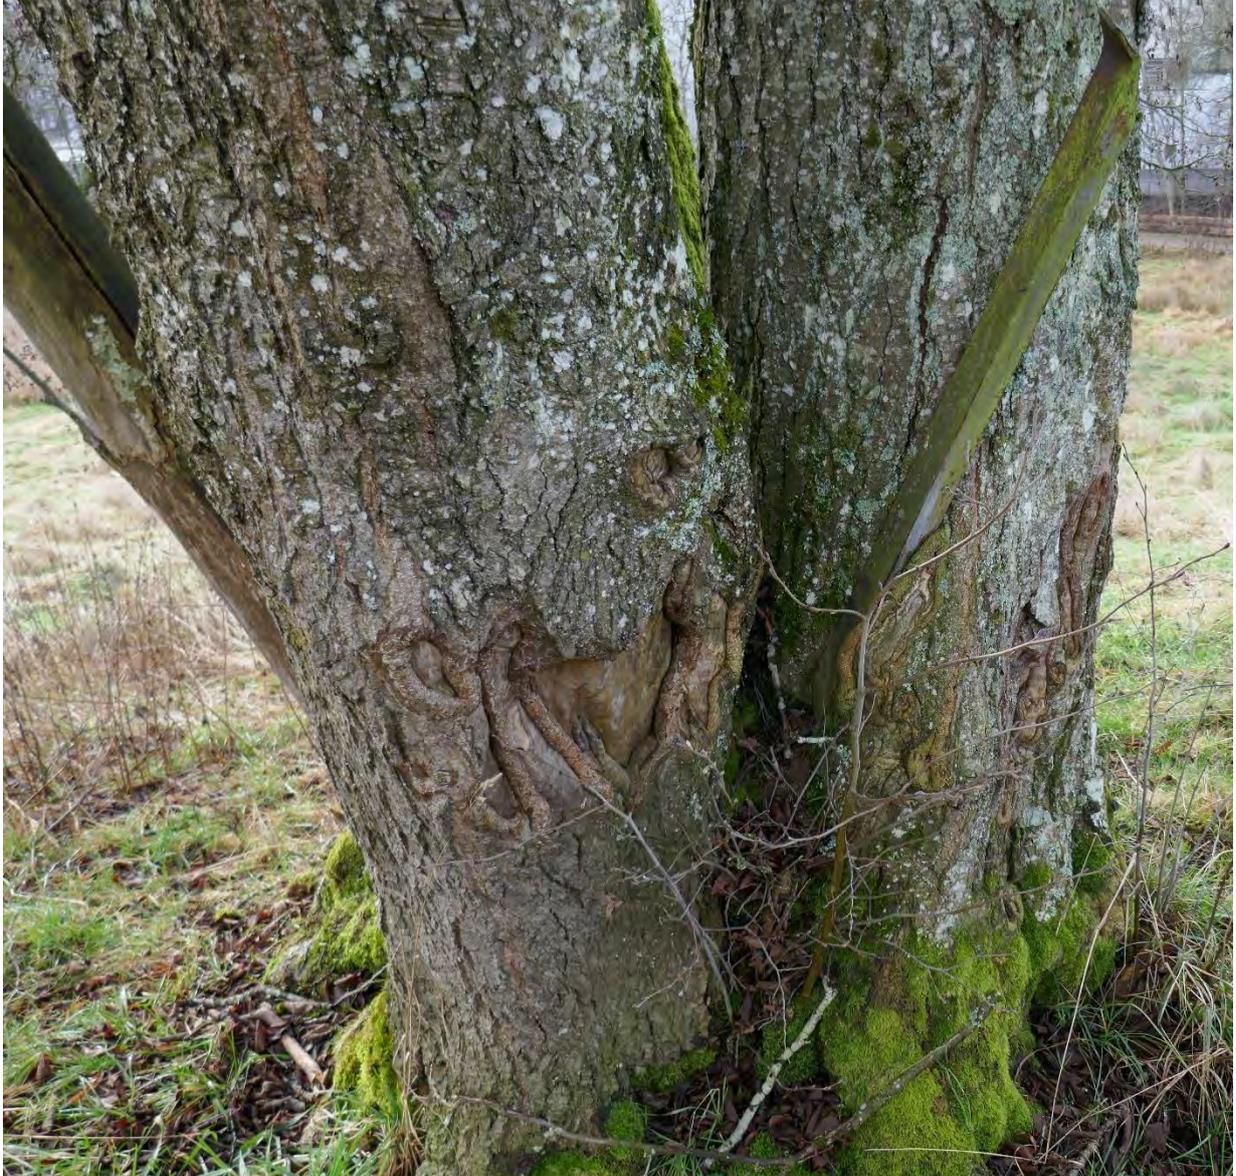
Erle, Rindenschäden, eingewachsenes Metall

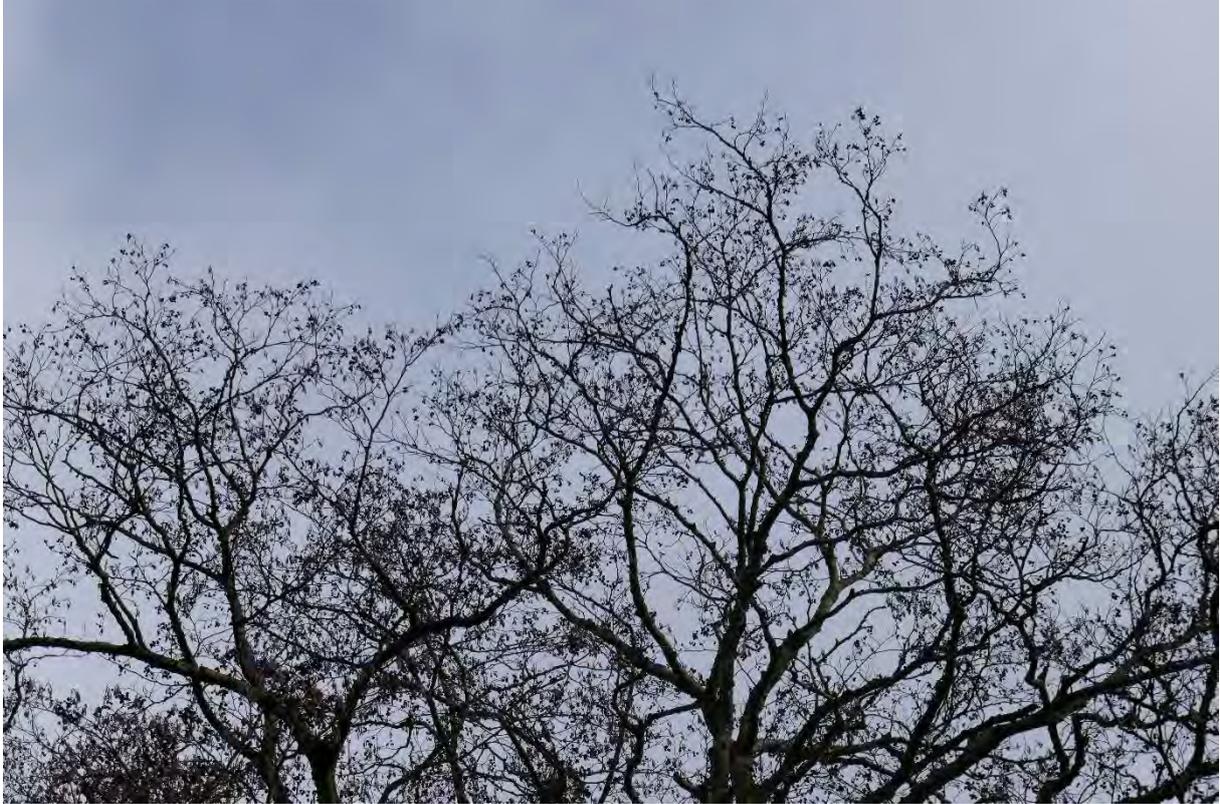
Der Baum befindet sich in der Resignationsphase, d.h. er wird in Zukunft die Baumkrone zurückbilden, da eine optimale Versorgung der äußeren Kronenteile (durch Trockensommer begünstigt) nicht mehr gewährleistet ist. Es ist mit vermehrter Totholzbildung zu rechnen. Auch werden Baumaßnahmen im Baumumfeld diesen Prozess beschleunigen. Die Lebenserwartung (Reststandzeit) wird gering eingestuft.

Erle, Spitzendürre
