Markt Heimenkirch Bebauungsplan "Kindertagesstätte"

Sieber Consult GmbH, Lindau (B)

Datum: 14.02.2024 aktualisiert 14.08.2024

Artenschutzrechtlicher Kurzbericht

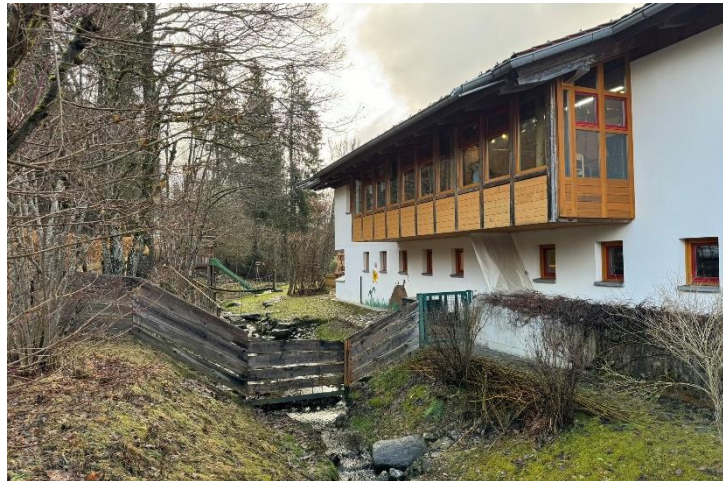
Blick von Westen auf den Kindergarten mit davor verlaufendem "Hammerbach".

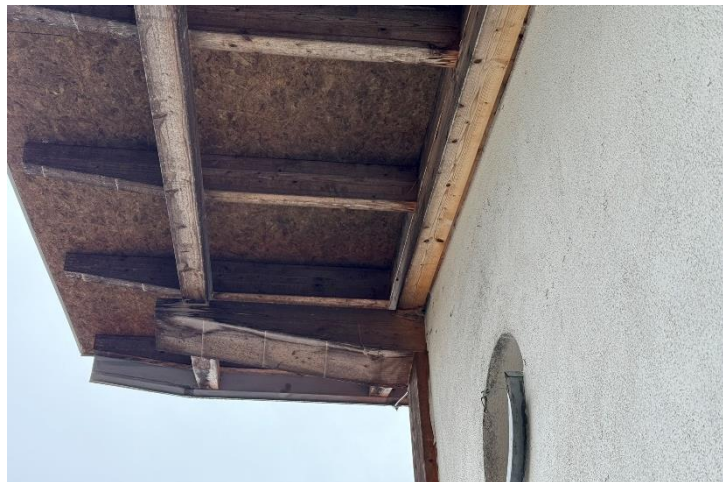
Blick auf das Unterdach des Kindergartens an den von Eingriffen betroffenen Bereichen. Sämtliche Spalten sind verschlossen und die Dachkante ist mit Blech verkleidet.

Die von Eingriffen betroffenen Fassadenseiten des Kindergartengebäudes weisen nur ein geringes Quartierpotenzial für Fledermäuse auf. Das Gebäude hat keine Fensterläden oder Rollläden und auch keinen Dachboden. Das Dach selbst besteht aus Holzplatten mit darauf liegenden Ziegeln. Die Dachkanten sind mit Blech verkleidet und es lassen sich nur einzelne sehr schmale Spalten feststellen, wo das Blech etwas beschädigt ist. Hinweise oder Spuren einer

Nutzung durch Fledermäuse konnten nicht festgestellt werden. Artenschutzrechtliche Konflikte sind dementsprechend nicht zu erwarten.

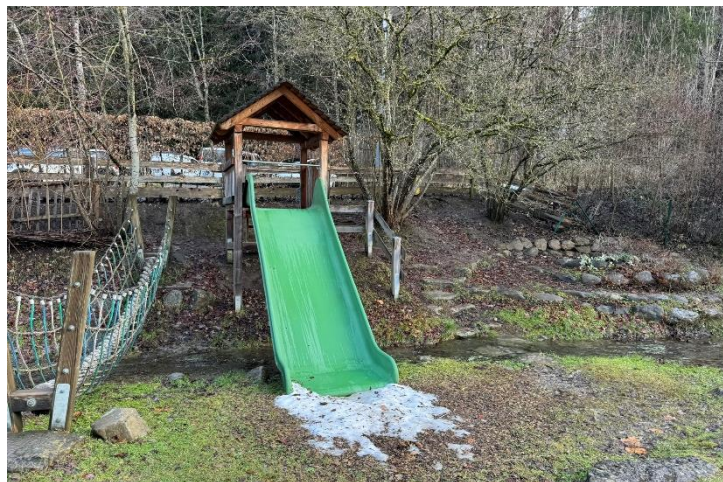
Blick von Süden auf den nördlichen Bereich des Gartens. Der "Hammerbach" verläuft durch den Spielbereich.

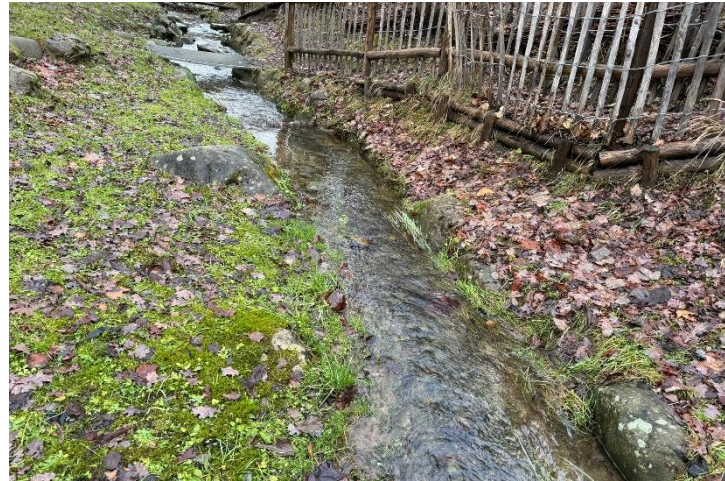
Blick von Osten auf den "Hammerbach". Das Gewässer ist flach und schnellfließend.

Der "Hammerbach", welcher im Zuge der Erweiterungs- und Umbaumaßnahmen nach Norden verlegt werden soll, verläuft im Moment durch den Garten des Kindergartens und wird wahrscheinlich von den Kindern als Spielbereich genutzt. Das Gewässer ist sehr flach – stellenweise nur wenige Zentimeter tief - und schnellfließend. Der Grund besteht aus feinem Kies, teilweise auch Sand mit einigen größeren Steinen und weist kaum Unterwasservegetation auf.

Im Zuge der zusätzlichen nächtlichen Begehung hinsichtlich eines Vorkommens des Steinkrebesses wurden fünf Individuen des Steinkrebesses, darunter vier Männchen und ein eiertragendes Weibchen gefunden. Die Fundpunkte lagen allesamt außerhalb des Geländes des Kindergartens, jedoch im von der Bachverlegung betroffenen Bereich. Es sind deshalb Maßnahmen erforderlich, um das Eintreten artenschutzrechtlicher Verbotstatbestände zu verhindern.

- 6.4 Auf Grund des Vorkommens des Steinkrebse im Hammerbach sind artenschutzrechtliche Vermeidungs- und Ersatzmaßnahmen erforderlich. Für die optimale Konzeption und Abstimmung dieser Maßnahmen ist ein Ortstermin mit allen beteiligten Parteien im Spätsommer 2024 vorgesehen. Eine spezifische Konzeption der notwendigen Vermeidungs- und Ersatzmaßnahmen erfolgt dann entsprechend der Ergebnisse des Ortstermins.

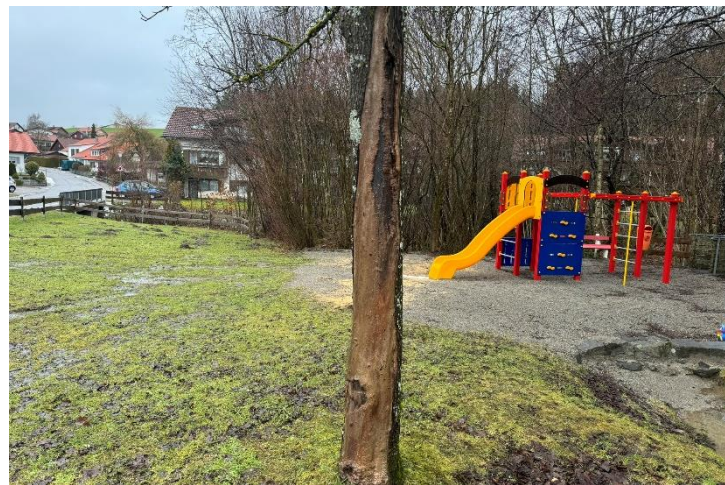
Blick von Süden auf den Spielplatz nördlich des "Sportplatzweges". Der Baum im Vordergrund hat eine massive Verletzung des Stamms, weist jedoch keine Rindentaschen oder Ausfaltungen auf.

Die Bäume im Plangebiet sind mehrheitlich jung und gut gepflegt. Sie weisen zum Teil kleine wenige Zentimeter tiefe beginnende Asthöhlungen auf. Keine ist jedoch so tief, dass eine Nutzung durch geschützte Tierarten in Frage käme. Baumhöhlen, Rindenspalten oder Spechthöhlen konnten nicht festgestellt werden. Bei den Bäumen an der Waldkante nördlich im Plangebiet handelt es sich um ältere Fichten. Auch hier konnten, soweit einsehbar, keine für geschützte Arten relevanten Strukturen festgestellt werden. Es sind demnach keine artenschutzrechtlichen Konflikte absehbar.

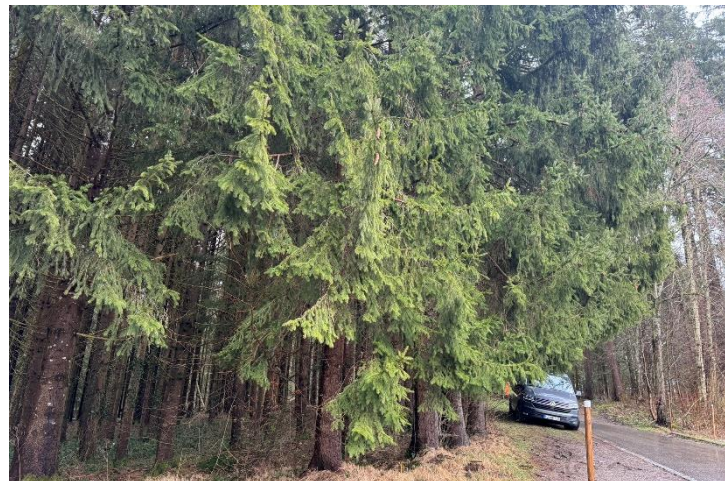
Blick von Westen auf den Waldrand. Der Wald besteht in diesem Bereich aus einer dichten Fichtenmonokultur.
