# Markt Heimenkirch

## Vorhabenbezogener Bebauungsplan "Hochland"

Datum: 14.02.2020; Ergänzt am 28.04.2020

### Artenschutzrechtlicher Kurzbericht

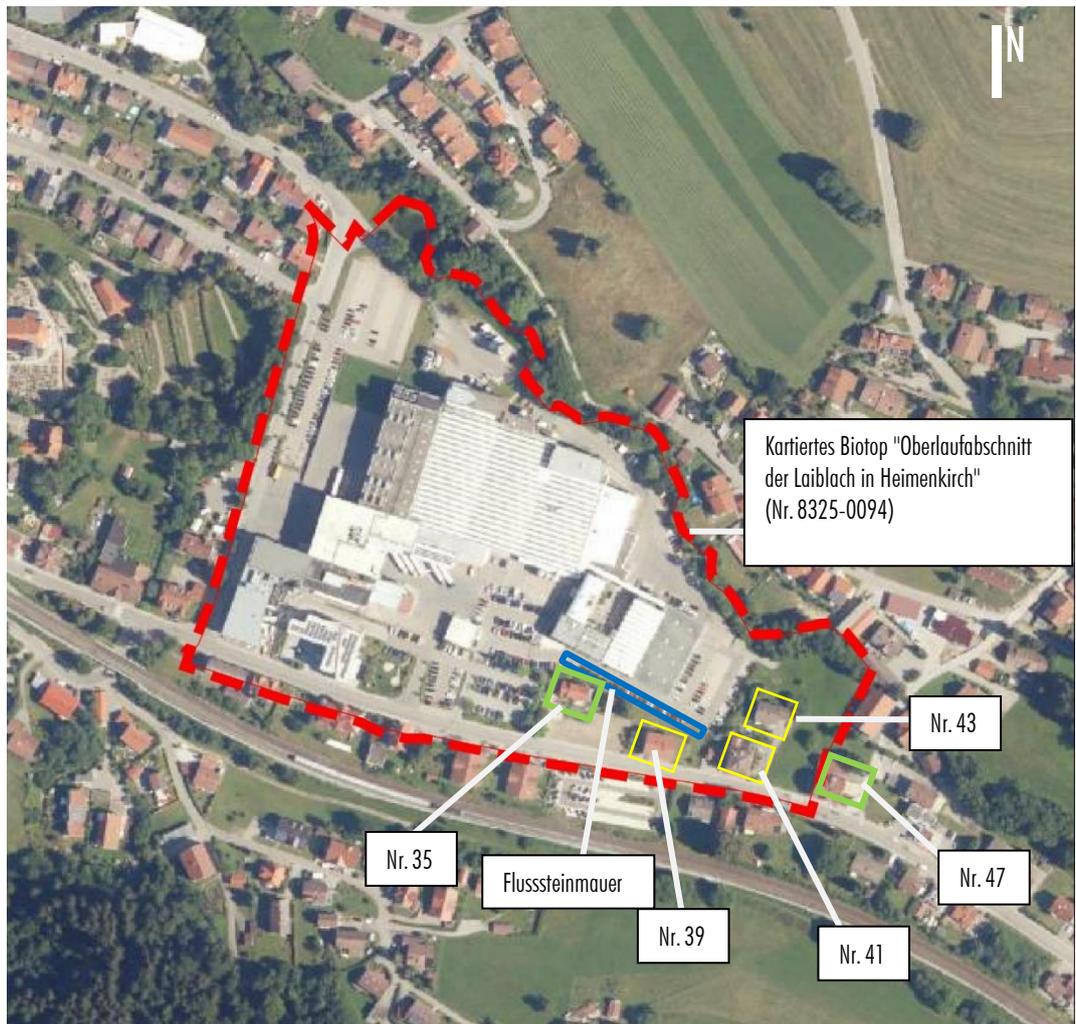
## Luftbild

Übersichtsluftbild des Plangebietes (rot), entfallende Bestandsgebäude (Kemptener Str. Nr. 39, 41 und 43), geeignete Gebäude für die Installation von Ersatzquartieren für Fledermäuse (Kemptener Str. Nr. 35 und 47), Quelle Luftbild: Bayernatlas

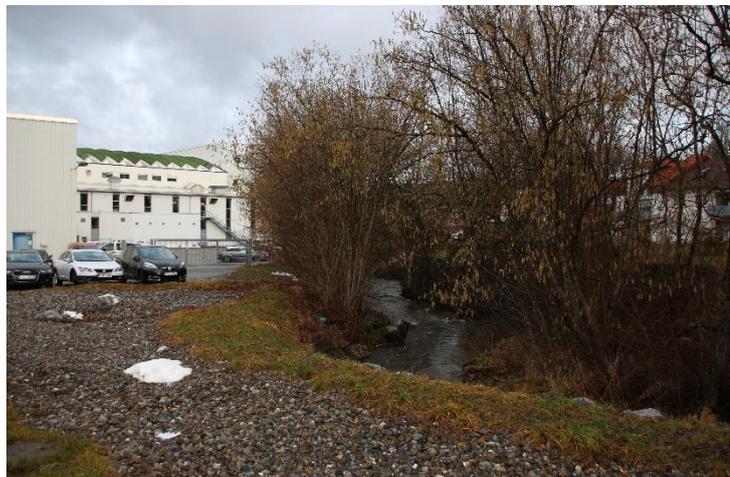
- 2.1 Das Vorhabengebiet liegt im zentralen Bereich des Marktes Heimenkirch, nördlich der Bundesstraße 21 (Kemptener Straße) und umfasst das gesamte Betriebsgelände der Fa. Hochland. Nördlich wird das Plangebiet von der Laiblach begrenzt, welche in dem gesamten Bereich als gem. § 30 BNatSchG kartiertes Biotop "Oberlaufabschnitt der Laiblach in Heimenkirch" (Nr. 8325-0094 Teilbereiche 001 u. 002) ausgewiesen ist.

Blick auf das gem. § 30 BNatSchG kartierte Biotop "Oberlaufabschnitt der Laiblach in Heimenkirch" (Nr. 8325-0094 Teilbereiche 001 u. 002) im Osten des Plangebietes.

- 6.1 Die Uferbegleitgehölze der Laiblach ("Oberlaufabschnitt der Laiblach in Heimenkirch", Biotop-Nr. 8325-0094 Teilbereiche 001 u. 002) sind möglichst zu erhalten und müssen während der Bauzeit durch entsprechende Baumschutzmaßnahmen gesichert werden. Um den Kronen- und Wurzelbereich der zu erhaltenden Bäume nicht zu beschädigen und den Gehölzbestand bestmöglich zu schützen, sollten alle baulichen Maßnahmen gemäß DIN 18920 "Landschaftsbau - Schutz von Bäumen, Pflanzbeständen und Vegetationsflächen bei Baumaßnahmen" sowie RAS-LP4 "Richtlinie für die Anlage von Straßen, Teil Landschaftspflege, Abschnitt 4: Schutz von Bäumen, Vegetationsbeständen und Tieren bei Baumaßnahmen" durchgeführt werden.

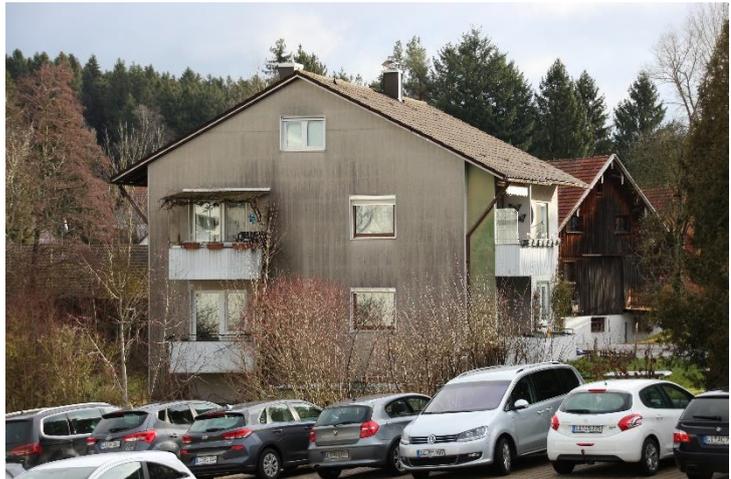
- 5.5 Am Gebäude "Kemptener Str. 43" gelangen im Rahmen der Begehungen keine Hinweise auf eine Nutzung durch Fledermäuse oder Gebäudebrüter. Der Dachstuhl ist von außen nicht zugänglich und daher für eine Nutzung durch Fledermäuse ungeeignet. Quartierpotenzial besteht in Rollladenkästen auf der Westseite des Gebäudes. Bei der Kontrolle am 28.04.2020 ergaben sich dort jedoch keine Hinweise, welche auf eine Nutzung deuten. Das Vorliegen von Zwischenquartieren z.B. unter einzelnen defekten Dachziegeln kann jedoch nicht vollständig ausgeschlossen werden.

Blick auf das entfallende Bestandsgebäude "Kemptener Straße 43".

- 6.5 Am Bestandsgebäude Kemptener Str. 43 liegen nach Durchführung der Kontrollen weder für gebäudebrütende Vogelarten, noch für Fledermäuse Hinweise auf eine Nutzung vor. Da im Bereich defekter Dachziegel ggf. eine Nutzung als Zwischenquartier nicht vollständig auszuschließen ist, ist der Abriss außerhalb der Aktivitätszeit von Fledermäusen im Zeitraum von 1. November bis 28. Februar durchzuführen.

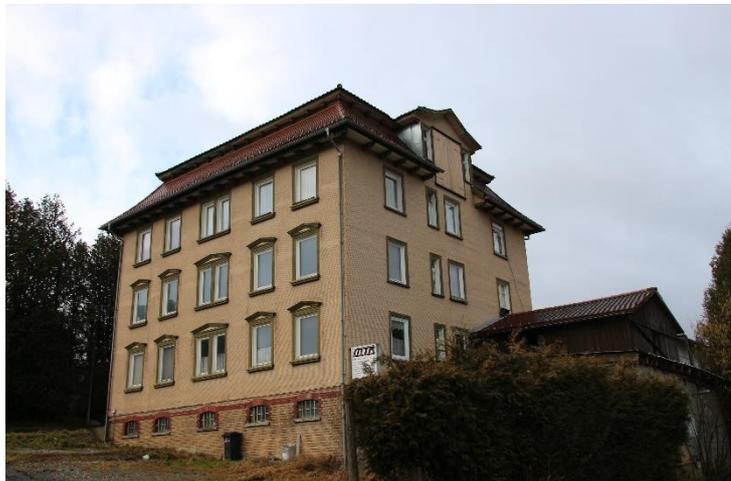
- Hinweise auf ein Vorkommen von Gebäudebrütern liegen hier nicht vor.
- 5.4 Schadstellen in der Außen-Fassade des Gebäudes "Kemptener Str. 41" stellen potenzielle Quartiere für Fledermäuse dar. Ein Zugang im Giebelbereich bietet Nistmöglichkeiten für Haussperling und Mauersegler. An einem Anbau auf der Nordseite des Gebäudes befindet sich ein Nest des Hausrotschwanzes.

- Im Rahmen der Kontrolle des Dachstuhles am 28.04.2020 ergaben sich keine Hinweise auf eine Nutzung durch Fledermäuse. Zugangsmöglichkeiten sowie Spalten mit Quartierpotenzial liegen jedoch vor. Eine Nutzung durch Fledermäuse (insbesondere als Zwischenquartier) kann somit nicht ausgeschlossen werden. Bei der Begehung am 28.04.2020 sang ein Hausrotschwanz vom Dach des Gebäudes. Ein Paar Haussperlinge hielt sich für einige Minuten am Gebäude auf. Bei beiden Arten sind Bruten am Gebäude denkbar, Brutnachweise liegen jedoch bislang nicht vor.

Blick auf das entfallende Bestandsgebäude "Kemptener Straße 41".

- 6.4 Zur Vermeidung artenschutzrechtlicher Konflikte beim geplanten Abriss des Gebäudes Kemptener Str. 41 sind sämtliche Bereiche mit Brutnischen für Gebäudebrüter vor Beginn der Brutzeit (28.02.2020) so zu versiegeln, dass eine Brut während der geplanten Abrissarbeiten auszuschließen ist. Als zusätzliche Absicherung ist kurzzeitig vor dem Abbruch eine erneute Begehung zur Kontrolle auf mögliche Brutvorkommen erforderlich. Sollten dabei Bruten festgestellt werden, kann der Abbruch erst nach Ausflug der Jungvögel erfolgen.

Als Ersatz für die entfallenden Brutplätze sind je zwei künstliche Nisthilfen für Hausrotschwanz und Haussperling/Mauersegler an (z.B. 2x Schwegler Halbhöhle 2HW und 1x Schwegler Mauerseglerkasten Typ Nr. 17A (3fach)) im Umfeld zu installieren. Für die Montage bieten sich die beiden zu erhaltenden Gebäude Kemptener Str. 35 & 47 an. Der Mauersegler-Nistkasten sollte in mindestens 6 Metern Höhe aufgehängt werden. Gut geeignet sind geschützte Wandbereiche unter dem Dachüberhang, überdachte Balkone oder Fensternischen.

Während der Abrissarbeiten muss sichergestellt sein, dass sich keine Fledermäuse am Gebäude befinden. Eine Freigabe kann erst nach einer zweimaligen Ausflugskontrolle erfolgen. Sollten die Ausflugskontrollen eine Anwesenheit von Fledermäusen am Bestandsgebäude bestätigen, kann der Abriss erst dann erfolgen, wenn sich die Tiere im Winterquartier befinden.

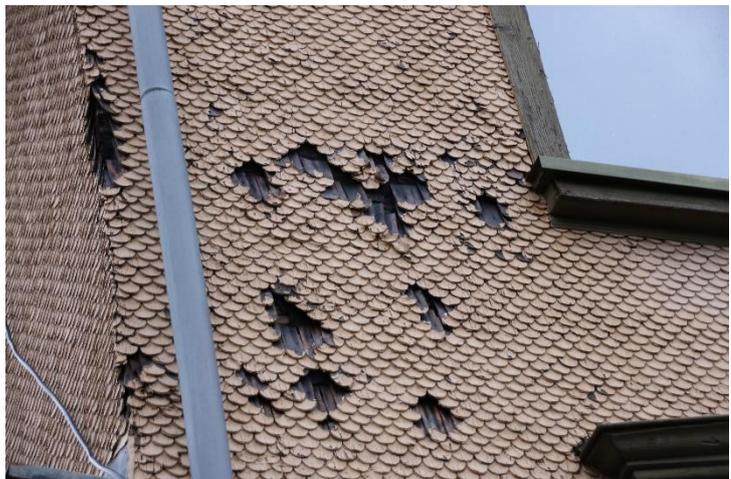
Schadstellen in der Fassade des Kemptener Straße 41" dienen potenziell als Quartier für Fledermäuse.

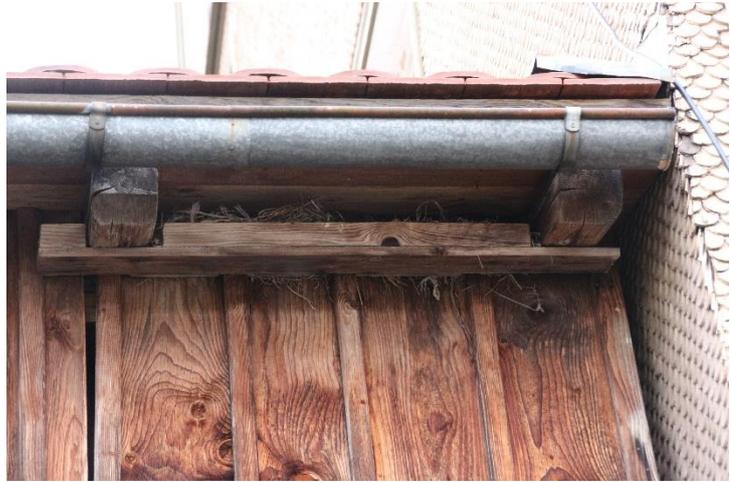
Nest des Hausrotschwanzes  
am Anbau des entfallenden  
Gebäudes "Kemptener  
Straße 41".

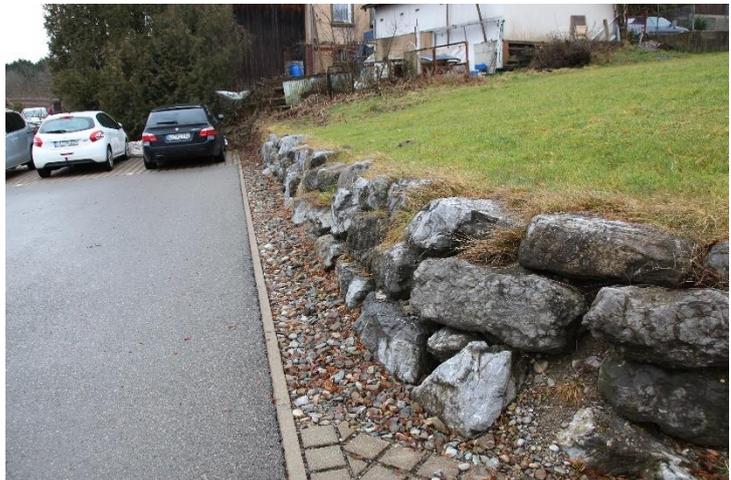
- 5.6 Im Südosten des Plangebietes befindet sich eine nach Norden exponierte Flussteinmauer. Ein Vorkommen der Zauneidechse wird wegen der Exposition sowie dem Fehlen geeigneter Nahrungshabitate als wenig wahrschein-

lich betrachtet. Da im Rahmen des Vorhabens keine Eingriffe in diesen Bereich geplant sind, sind aus fachgutachterlicher Sicht keine weiteren Erfassungen der Art erforderlich. Weitere Bereiche mit Habitatpotenzial wurden im Rahmen der Begehung nicht identifiziert.

Nordexponierte Flussstein-  
mauer bietet nur eingeschränktes Habitatpoten-  
zial.

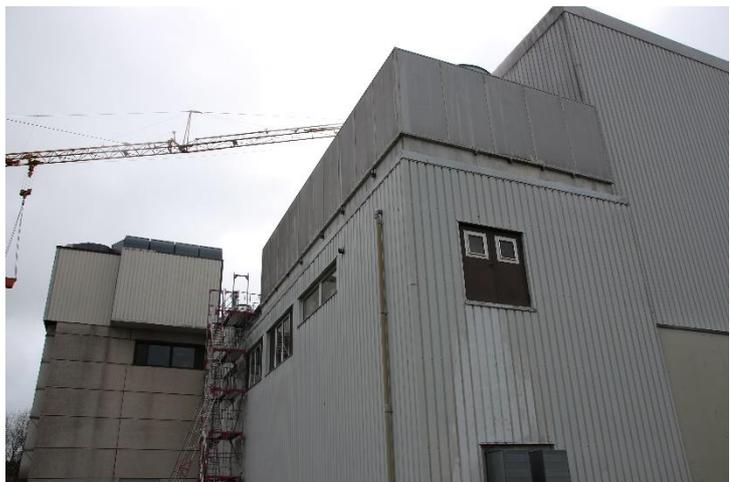
- 5.2 An den Gebäudefassaden der bestehenden Betriebsgebäude, an welchen Werkserweiterungen geplant sind, konnten keine Hinweise auf Fledermäuse oder Gebäudebrüter festgestellt werden. Hochgelegene Spalten zwischen der Attikaverschalung und der Fassade konnten nicht kontrolliert werden, im Bereich des "Natec-Gebäudes" (Bauwerk Nr. 8) schließt die Blechverschalung jedoch dicht ab, sodass hier keine Quartiere möglich sind. An den weiteren betroffenen Gebäuden besteht die Fassade aus glatten pulverbeschichteten Trapezblechen. Eine Anlandung von Tieren an der glatten Fassade ist somit nicht möglich. Eine Quartiernutzung im Bereich der Attika ist darüber hinaus auch auf Grund der großen Spaltbreite als wenig wahrscheinlich einzustufen.

Blick von Nordwesten auf  
die nordwestliche Fassade  
des Produktionsgebäudes.

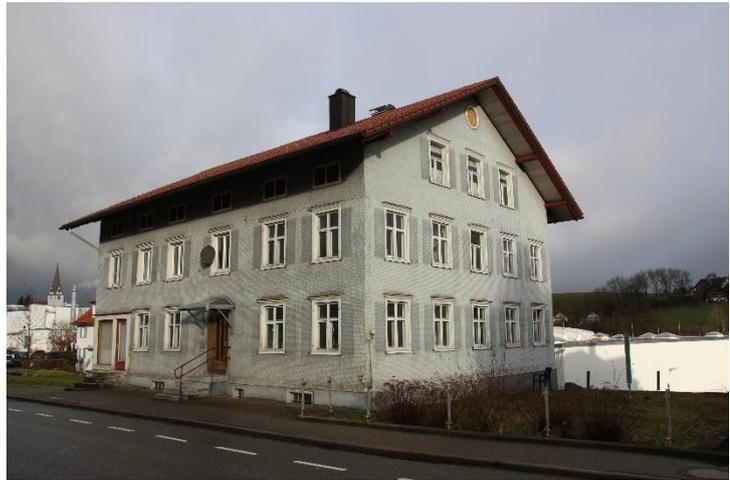
- 5.3 Im Dachstuhl des Gebäudes "Kemptener Str. 39" gelangen keine Hinweise auf eine Nutzung durch Fledermäuse. Jedoch wurde hinter insgesamt 25 der bereits entfernten Fensterläden Kot von Fledermäusen gefunden. Mit Ausnahme einzelner Nachweise auf der südlichen und westlichen Gebäudefassade konzentriert sich die überwiegende Mehrheit der Nachweise auf die östliche Gebäudefassade. Gemäß den Ergebnissen einer genetischen Artbestimmung konnten die untersuchten Kotproben der Kleinen Bartfledermaus *Myotis mystacinus* zugeordnet werden. Die Menge des Kotes spricht für ein regelmäßig genutztes Quartier. Jahreszeitlich bedingt können jedoch keine detaillierten Aussagen zur Art des Quartieres getroffen werden.

Blick auf das entfallende Bestandsgebäude "Kemptener Straße 39". Die Fensterläden waren zum Zeitpunkt der Relevanzbegehung bereits entfernt.

- 6.3 Der Abriss des Gebäudes Kemptener Str. 39 muss außerhalb der Vogelbrutzeit und der Aktivitätszeit von Fledermäusen, bis Mitte März 2020 erfolgen. Zur Vermeidung artenschutzrechtlicher Konflikte beim geplanten Abriss sind als Ersatz für den Wegfall von Fledermaus-Quartieren insgesamt 24 Spaltenquartiere (jeweils zwölf aus Holzbeton und zwölf mit reiner Holzbauweise) zu installieren. Gemäß den artspezifischen Ansprüchen der Kleinen Barfledermaus ist zu berücksichtigen, dass die Kästen eine Spaltenbreite von 1,5 – 3 cm aufweisen. Die Ersatzquartiere müssen bis zur Rückkehr der Art aus dem Winterquartier bis spätestens Mitte April 2020 installiert sein. Geeignet für die Anbringung der Ersatzquartiere sind die im Besitz der Fa. Hochland befindlichen Gebäude Kemptener Str. 35 & 47. Entsprechend der Lage am entfallenden Bestandsgebäude sind die Ersatzquartiere ebenfalls vorzugsweise an den jeweiligen Ostfassaden zu installieren. Eine Annahme der Ersatzquartiere ist im Rahmen einer Erfolgskontrolle fachlich zu begleiten und zu dokumentieren.

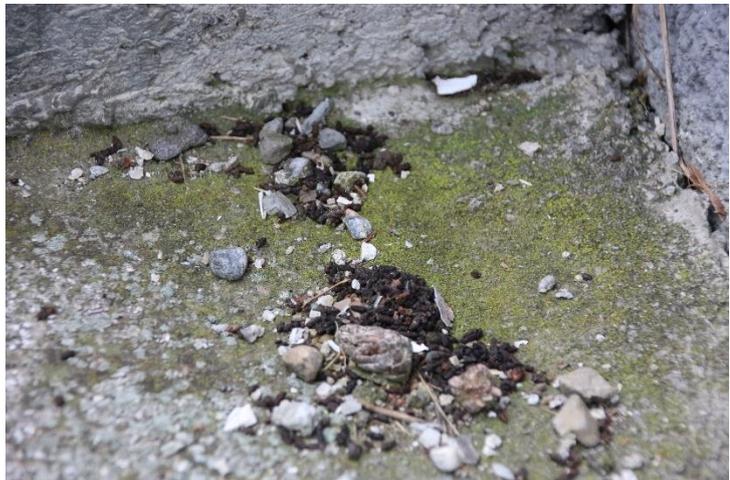
Fledermauskot unter dem ehemaligen Quartier hinter den Fensterläden auf der Ostseite des Gebäudes "Kemptener Straße 39".

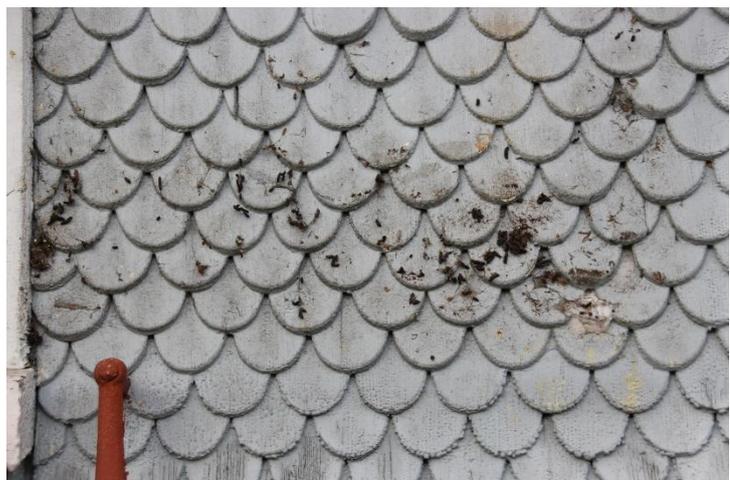
Fledermauskot hinter insgesamt 24 Fensterläden (davon 22 auf der Ostseite) belegt eine intensive Nutzung des Gebäudes "Kemptener Straße 39" als Quartier.
