## Baumgutachten

durchgeführt von Peter Baldauf, Fachagrarwirt für Baumpflege und Baumsanierung  
durchgeführt am 08.01.2020

#### **Tilia cordata, Winterlinde, Plakettencode 402630:**

#### **Alnus glutinosa, Schwarz-Erle, Plakettencode 402631:**

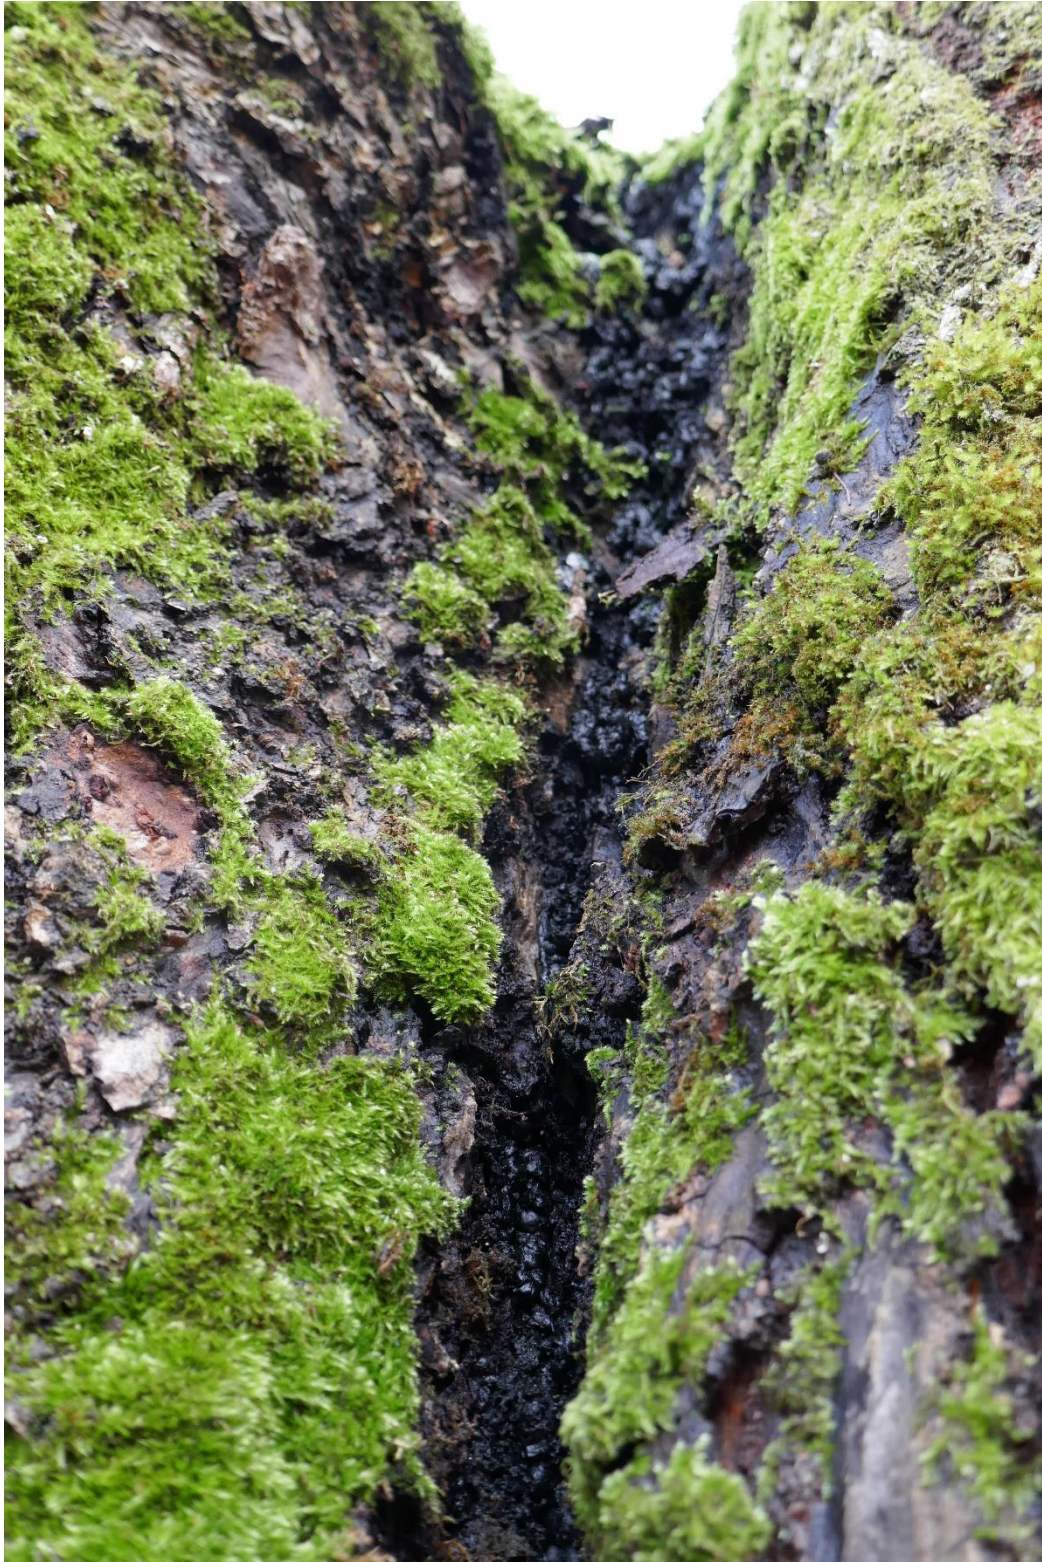
Der Baum zeigt einen großen Schaden am Stammkopf auf (Ausbruch eines Hauptstämmings in der Vergangenheit). Die dadurch ausgehende Fäule breitet sich großräumig aus. Die noch bestehenden Hauptstämme sind an Ihrer Anbindung durch einen aufgerissenen Zwiesel nur noch schlecht miteinander verbunden. Zudem kann man in Rissen den Brandkrustenpilz erkennen. Der Pilz erzeugt eine intensive Fäule im Wurzelbereich und in der Stammbasis.

Der Baum ist sehr stark geschädigt. Durch mehrere Faktoren (Faulstellen Stammkopf, aufgerissener Zwiesel, Brandkrustenpilz) ist **der Baum nicht standsicher und nicht verkehrssicher**.

Linde, Brandkrustenpilz (schwarze „Bläßchen“)

- Rodung oder Kronensicherungsschnitt, 50-70% der Baumhöhe
- Jährliche Begutachtung

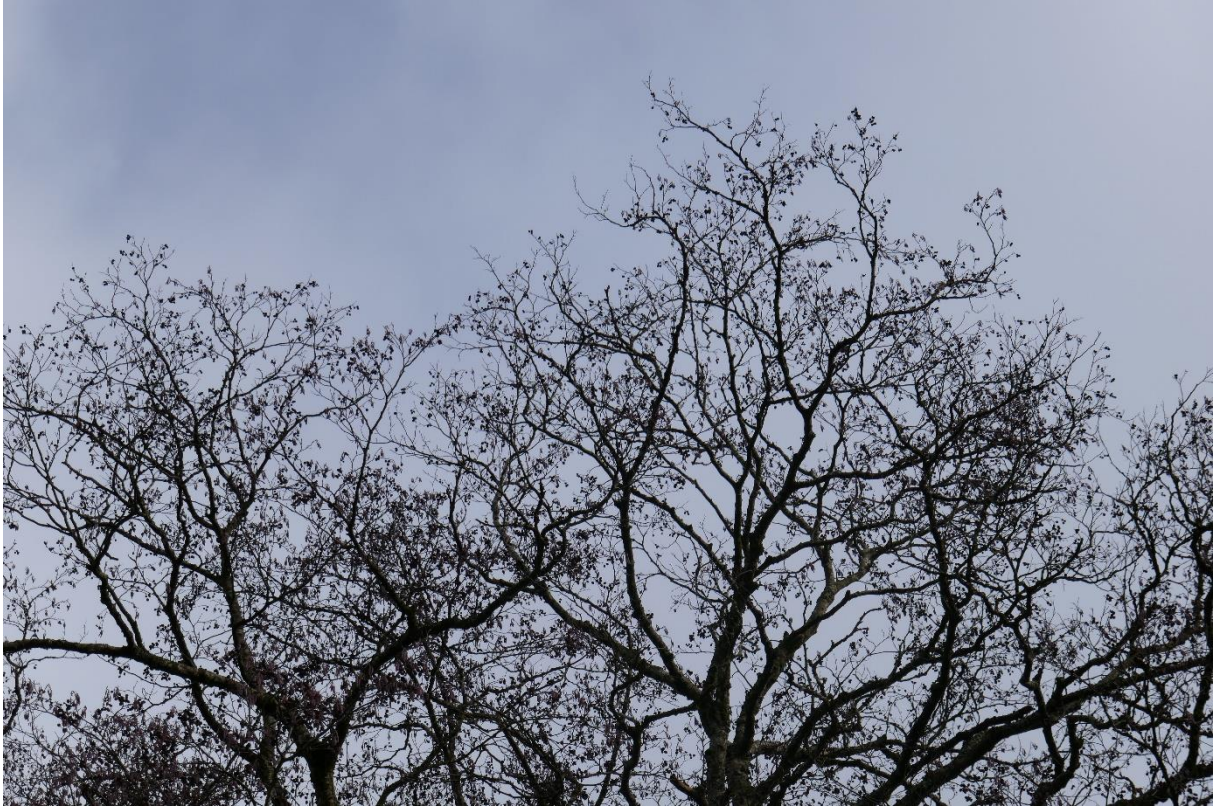
Der 3-stämmige Baum ist für die Art schon sehr alt. Kurze Jahrestriebe, Spitzendürre und der hohe Totholzanteil zeigen auf eine abnehmende Vitalität. Am Wurzelanlauf und am unteren Stamm Rindenschäden, vermutlich durch Weidevieh, zu sehen. Ein abgestorbener Stämming steht auf den Wurzelanläufen. Ein Metallpfosten ist eingewachsen.

Erle, Spitzendürre
