Baumgutachten

durchgeführt von Peter Baldauf, Fachagrarwirt für Baumpflege und Baumsanierung
durchgeführt am 08.01.2020

Projekt: Markt Heimenkirch

Ortsteil / Kostenstelle: Baugebiet Herz-Jesu-Heim Str.

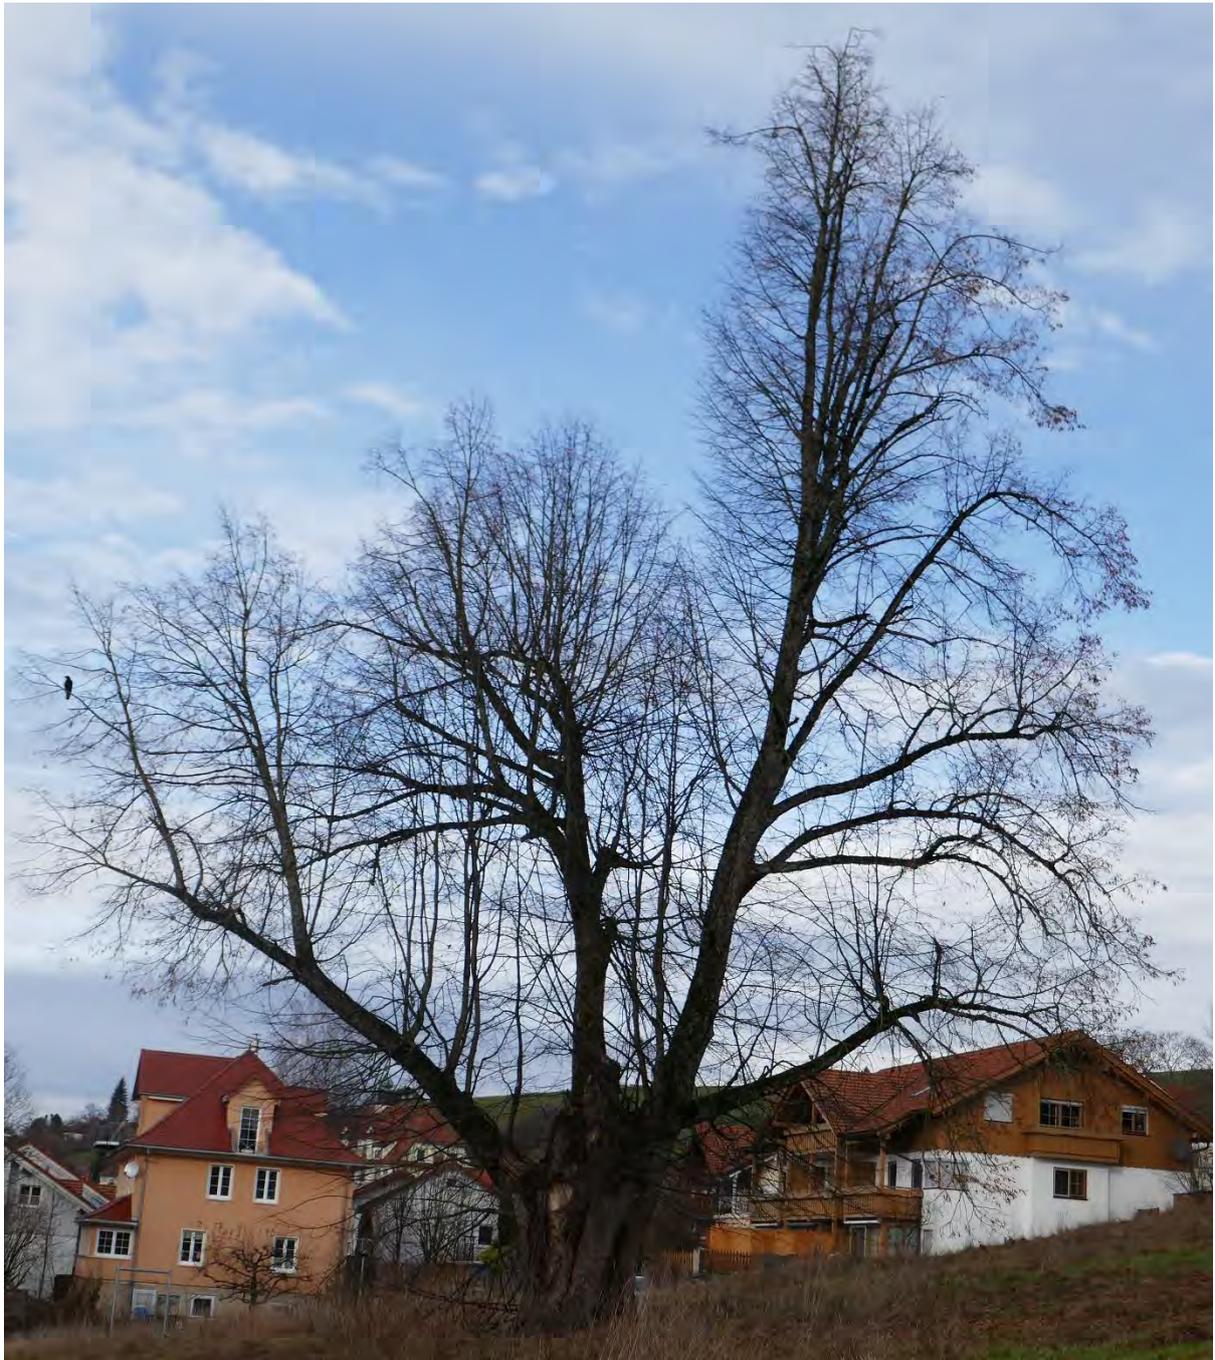
Der Baum zeigt einen großen Schaden am Stammkopf auf (Ausbruch eines Hauptstämmings in der Vergangenheit). Die dadurch ausgehende Fäule breitet sich großräumig aus. Die noch bestehenden Hauptstämme sind an Ihrer Anbindung durch einen aufgerissenen Zwiesel nur noch schlecht miteinander verbunden. Zudem kann man in Rissen den Brandkrustenpilz erkennen. Der Pilz erzeugt eine intensive Fäule im Wurzelbereich und in der Stammbasis.

Linde, Ausbruchstelle eines Stämmchens

- Rodung oder Kronensicherungsschnitt, 50-70% der Baumhöhe
- Jährliche Begutachtung

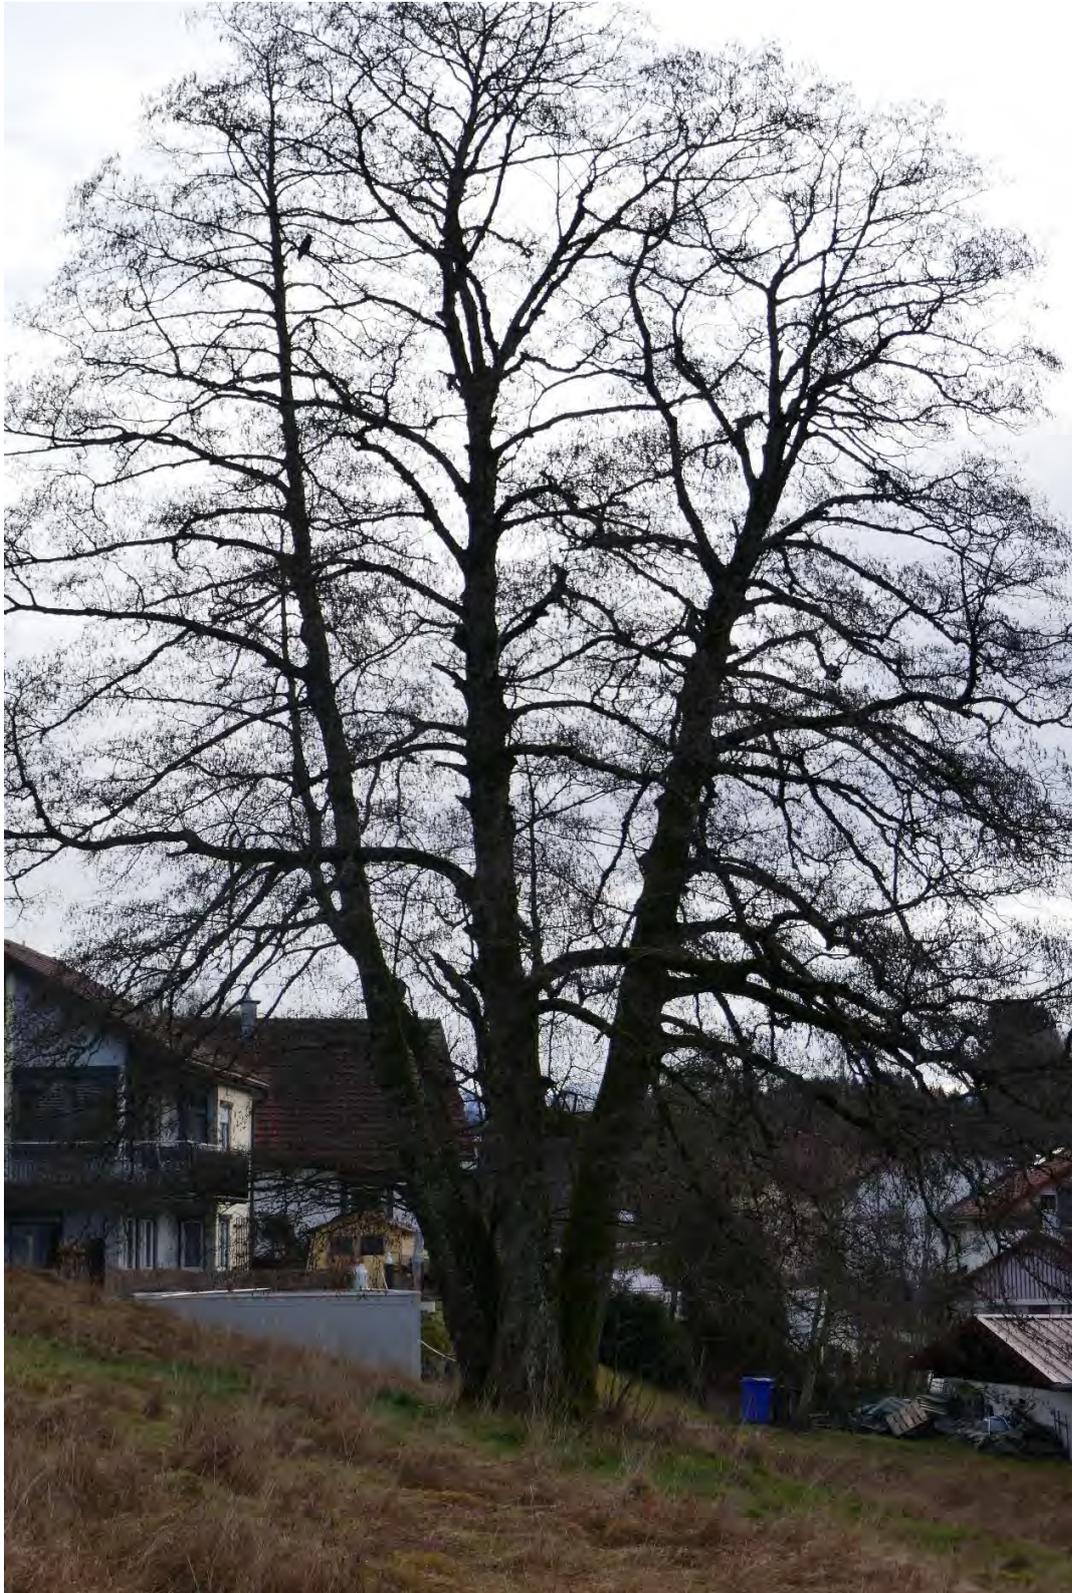
Der 3-stämmige Baum ist für die Art schon sehr alt. Kurze Jahrestriebe, Spitzendürre und der hohe Totholzanteil zeigen auf eine abnehmende Vitalität. Am Wurzelanlauf und am unteren Stamm Rindenschäden, vermutlich durch Weidevieh, zu sehen. Ein abgestorbener Stämming steht auf den Wurzelanläufen. Ein Metallpfosten ist eingewachsen.

Erle, abgestorbener Stämmling
